通報案件基本資料

缺失改善照片表(EC06-1)(一)

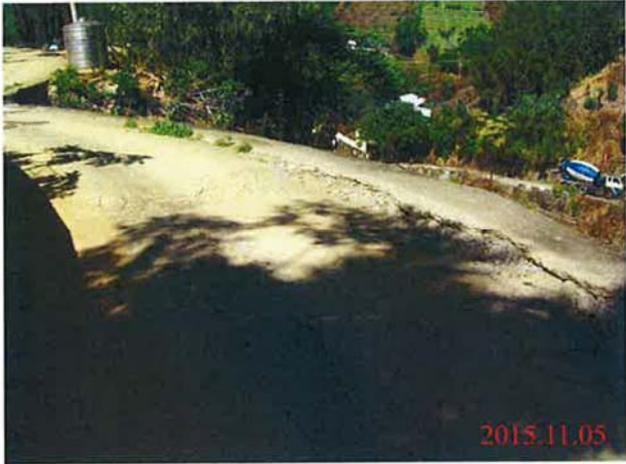
<p>工程名稱：大坑安全排水工程</p>	<p>說明： (缺失情形) 部分既有路面損壞。</p>

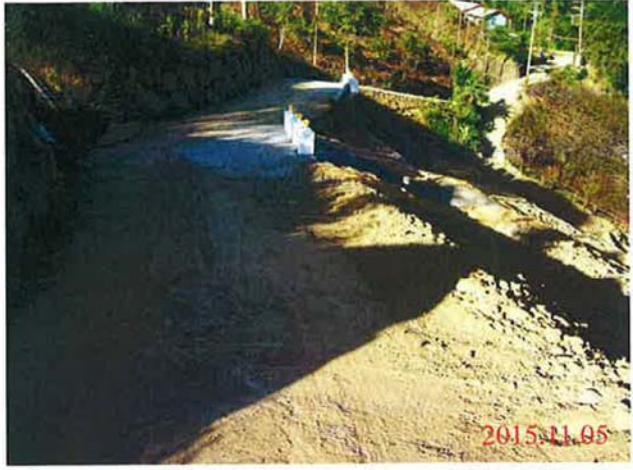
<p>工程名稱： 大坑安全排水工程</p>	<p>說明： (缺失情形) 部分既有路面損壞。</p>

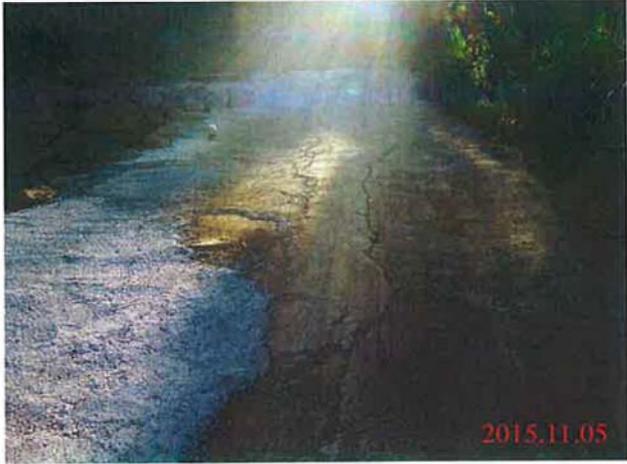
<p>工程名稱：大坑安全排水工程</p>	<p>說明： (缺失情形) 部分既有路面損壞。</p>

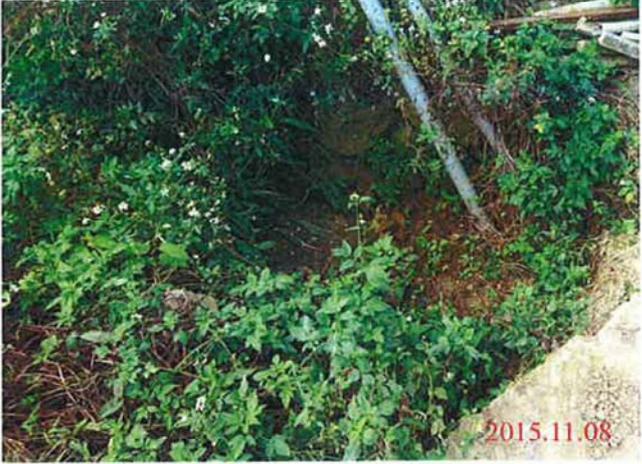
<p>工程名稱：大坑安全排水工程</p>	<p>說明： (缺失情形) 涵管入水口 遭土石阻塞</p>
