<p>行政院農業委員會水土保持局南投分局</p> <p>施工協調會紀錄</p>	
<p>一、時間：103年11月17日上午9時0分</p>	
<p>二、地點：工地現場</p>	
<p>三、出席單位及人員：</p>	<p>紀錄：方瑋雅</p>
<p>水土保持局南投分局：方瑋雅</p>	
<p>乾坤技術顧問股份有限公司：劉也武</p>	
<p>谷源營造有限公司：歐俊良</p>	
<p>地方代表：吳琪琳</p>	
<p>陳情通報人：王健士</p>	
<p> </p>	
<p> </p>	
<p>會勘結論：</p>	
<p>1. 未設置施工告示牌：廠商已有先行設置，因本工程範圍達1公里，原設置告示牌通報人未察覺，已告知通報人施工告示牌設置位置。</p>	
<p>2. 無預先通知施工：廠商施工前已預先通知地方吳琪琳代表，吳代表表示施工前已通知各鄰里及地方人士，爾後將請廠商施工前再加強事先通告。</p>	
<p>3. 民眾的東西被弄壞：經現場會勘後，施工中造成路邊隨意堆置雜物散落，已由廠商整理恢復整齊。</p>	
<p> </p>	
<p> </p>	
<p> </p>

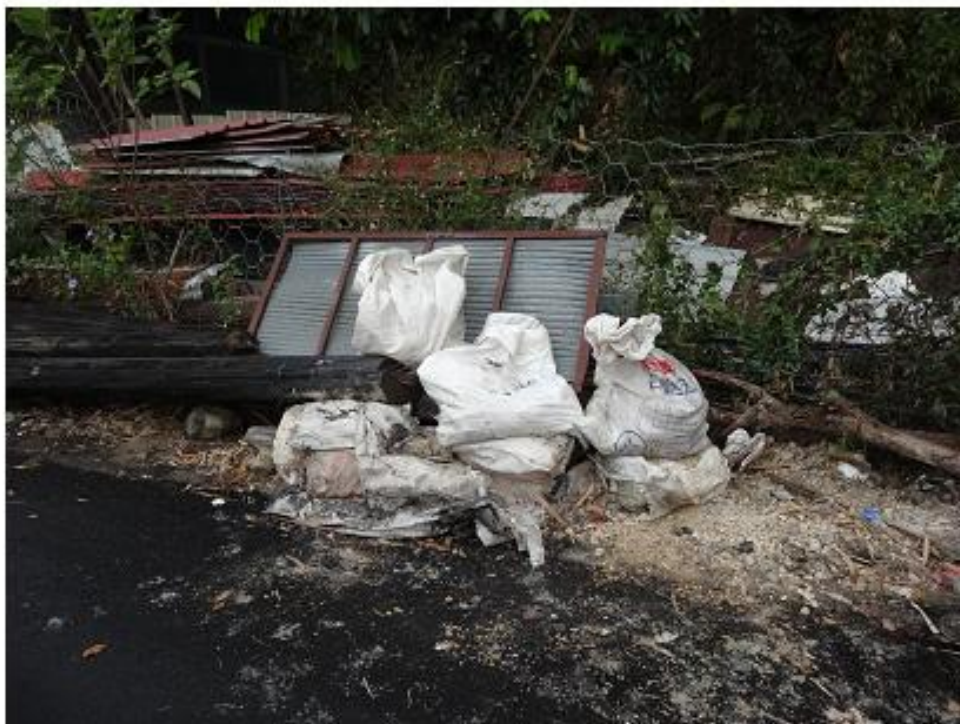
施工中造成堆置路邊的陶土散落損壞

現場散落陶土已裝袋，恢復整齊
