# 111年度鵠鵠崙地區 潛在大規模崩塌調查監測計畫

委託機關：農業部農村發展及水土保持署臺北分署

受託單位：青山工程顧問股份有限公司

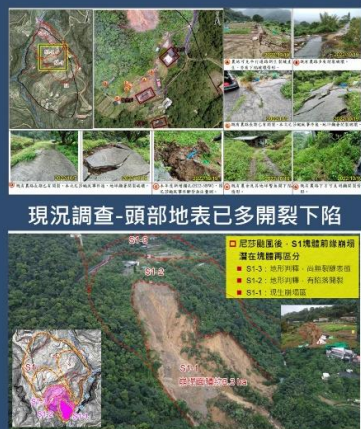
現況調查-頭部地表已多開裂下陷

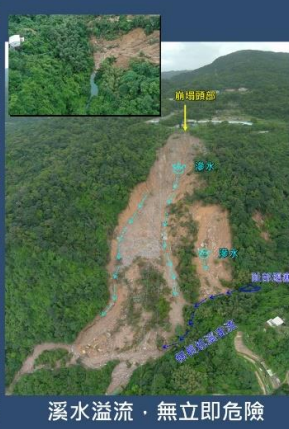
溪水溢流，無立即危險

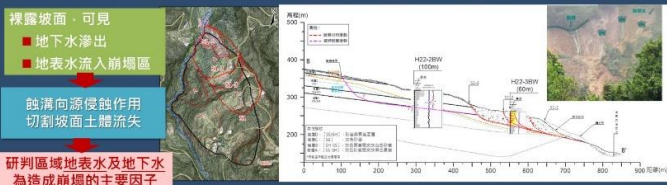
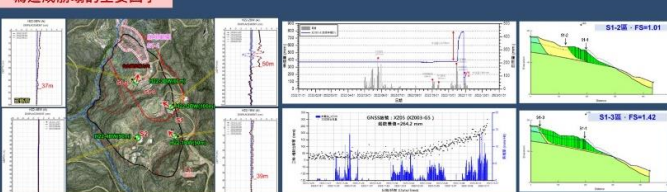
活動熱區位於前緣，上邊坡具活動面剪出但無加速位移，不致產生大規模崩塌

研擬後續工程規劃，期使能達到長期穩定
