## 廊仔溪中上游集水區 (廊仔坑橋以上) 整體治理調查規劃

### 計畫前言

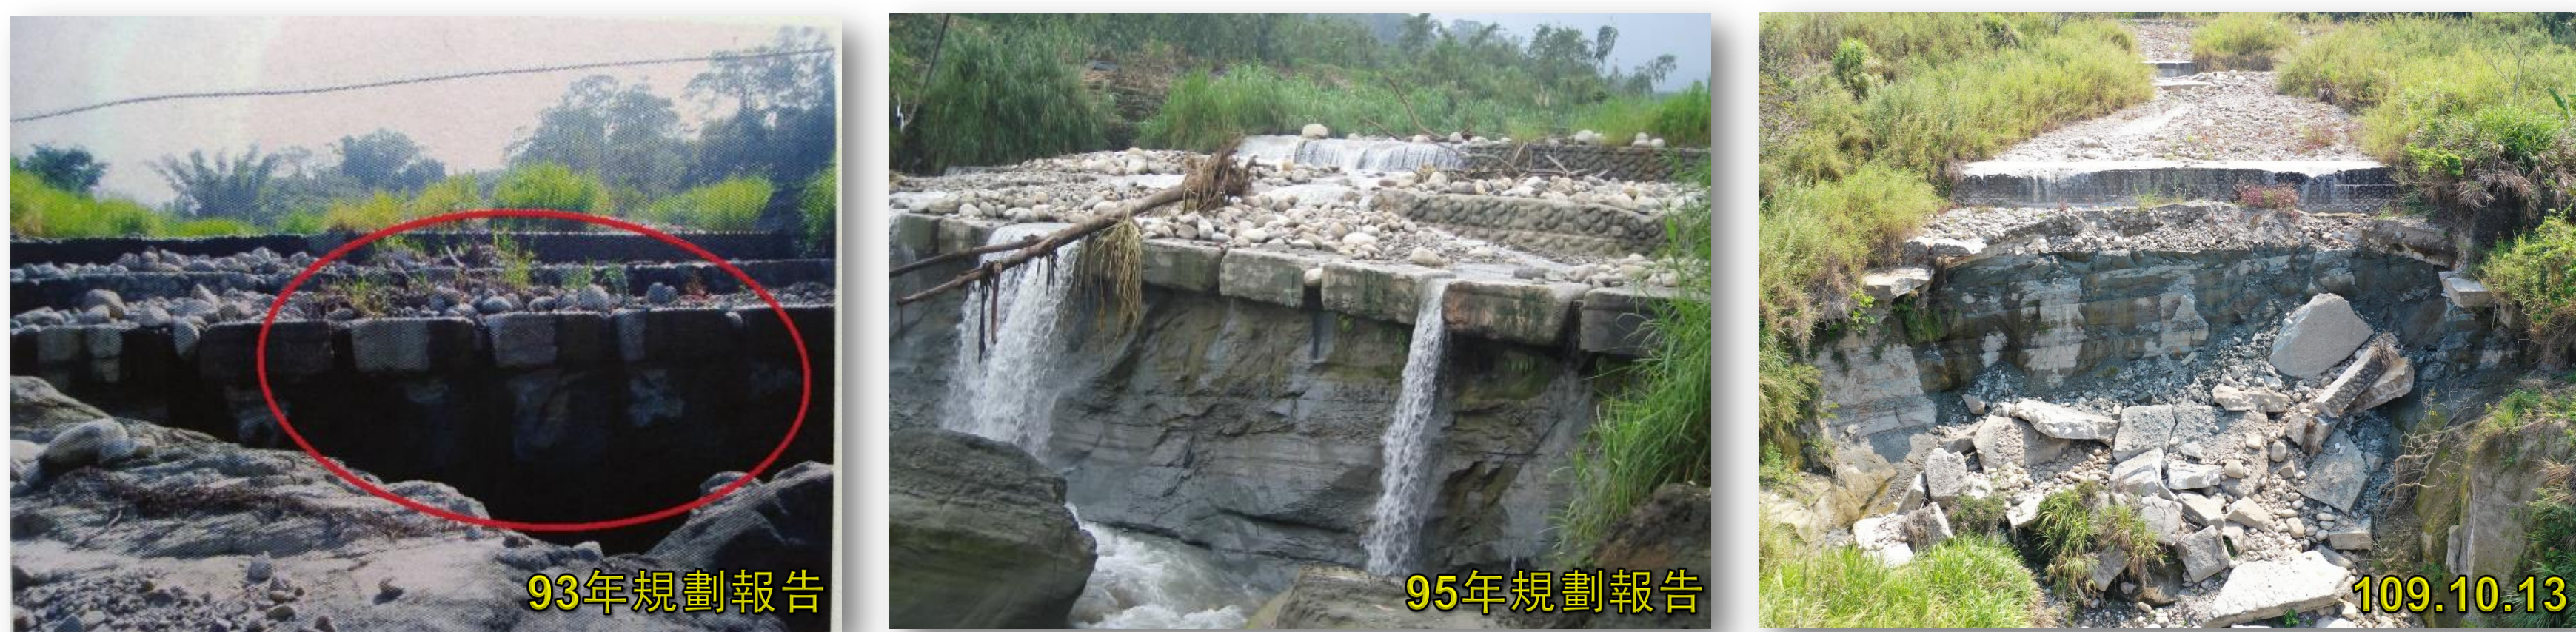
圖二 4K+560防砂壩歷年變化

本區上游經歷年影像顯示崩塌地已逐漸縮小且趨於穩定，然而在河道之土砂堆積方面有明顯之土砂堆積，且經現場調查，部分河道上已有植生生長，顯示土砂仍為堆積狀態，並無明顯下移情形；本區中游經現場調查結果顯示有明顯沖刷現象，在4K+200~4K+350之擋土牆有傾倒或淘空情形、4K+560及5K+120之壩體基礎有淘空情形；而本區下游經構造物及溪流調查結果顯示現況均呈現穩定情形，僅有局部沖刷情形，無立即處理之需求。

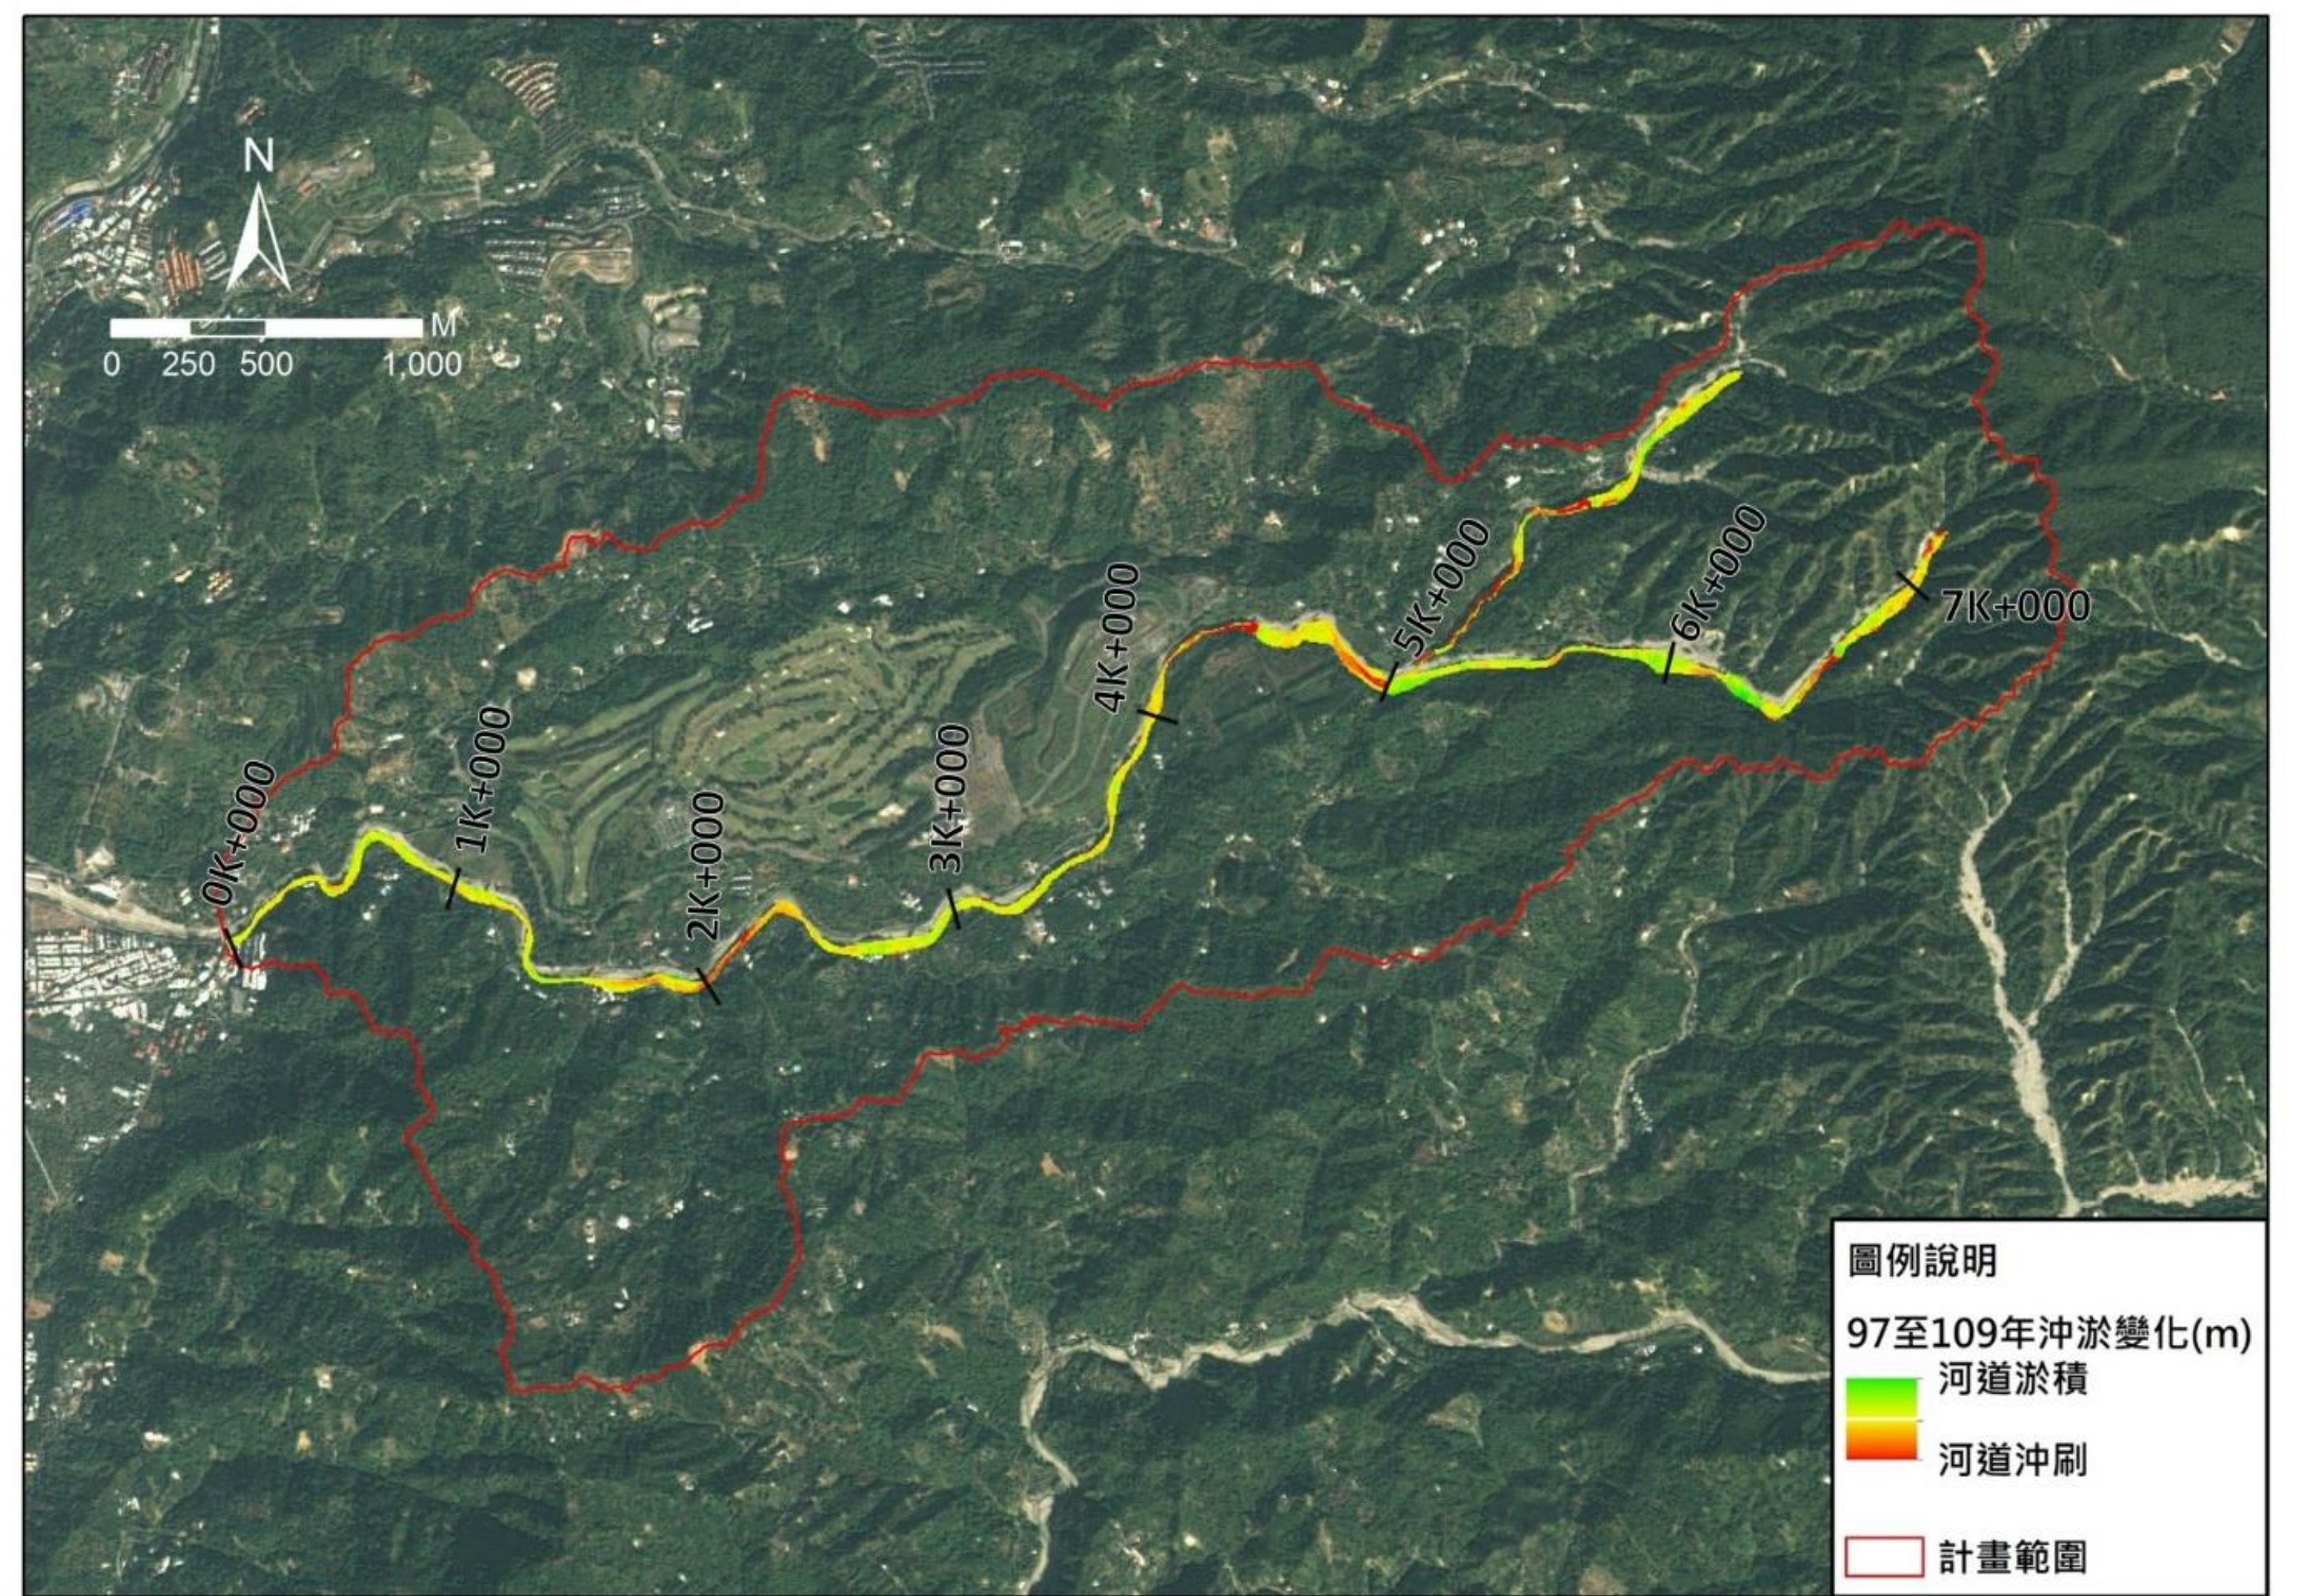
圖三 97年至109年河道沖淤分布圖

本計畫由影像分析結果得知，主要之土砂生產來源為廊仔溪上游主支流(包含旱溪)溪床上所堆積之土砂。經由歷年溪床變化及土砂分析結果顯示，在長時間之分析可見各區段溪床土砂沖淤情形受構造物影響較為顯著，尤其在4K+125~5K+110溪段中，以區段做探討則可見淤積段主要為5K+000至6K+000溪段，沖刷溪段4K+500及5K+000下游，顯示集水區已有明顯土砂失衡之情形。
