計畫緣起

委託單位：水土保持局土石流防災中心
受託單位：中國文化大學
執行期間：107年01月 - 107年12月

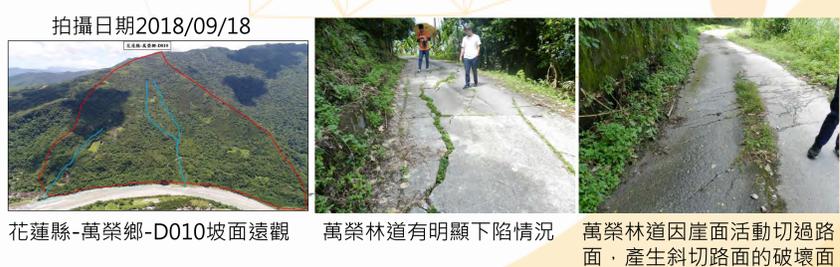
拍攝日期2018/09/18

花蓮縣-萬榮鄉-D010坡面遠觀

萬榮林道有明顯下陷情況

萬榮林道因崖面活動切過路面，產生斜切路面的破壞面

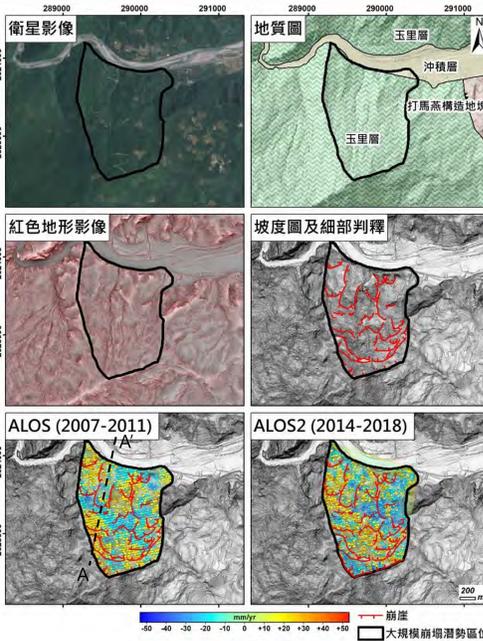
圖6 花蓮縣-萬榮鄉-D010崩塌地地形資訊及活動性分布圖

崩塌地區域地形地質資訊		崩塌地活動性	
行政位置	花蓮縣萬榮鄉明利村	ALOS (2007-2011)	
坐標	(289752, 2623278)	活動點數(點)	467
面積(公頃)	140.0	活動總量(公厘)	-3,575
坡度(度)	27.1	活動平均(公厘/年)	-7.65
坡向	北	ALOS2 (2014-2018)	
海拔(米)	843	活動點數(點)	796
崩塌長(米)	1,425	活動總量(公厘)	-9,820
崩塌寬(米)	1,058	活動平均(公厘/年)	-12.34
崩塌高差(米)	705	崩塌發生潛勢	
傾向坡	高度傾向坡	發生度	中
地質年代	古生代晚期至中生代	重要保全	高
地層分布	玉里層	活動度	高
地質條件	變質岩

崩塌編號花蓮縣-萬榮鄉-D010崩塌坡面主要呈波浪狀的地形，主要活躍的區位分布在崩塌地之坡腹上方靠近坡頂的位置，其崩崖明顯，顯示曾經有滑動現象發生，坡址有大量崩積層分布，日後受侵蝕溝及河道側蝕的影響，其崩積層容易滑動而影響下游的住戶安全。

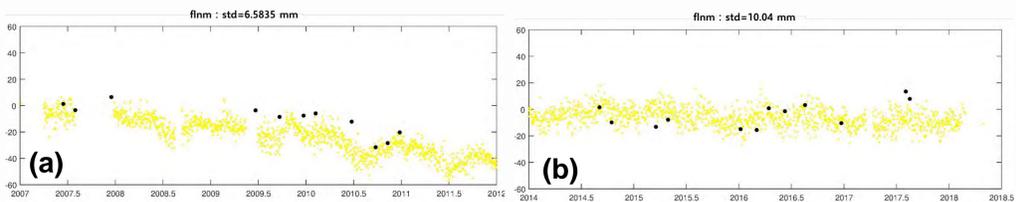
圖9 花蓮縣-萬榮鄉-D010崩塌區位之時序地表變形檢核圖(a)ALOS影像期程(b)ALOS2影像期程

從2007-2011年ALOS影像期程(圖9(a))比較TCPInSAR與GPS時間序列，整體趨勢大致相同，整體標準偏差為6.58mm。而在ALOS2影像期程2014-2017中(圖9(b))，其整體標準偏差為10.04mm。
