111年度嘉義縣梅山鄉及竹崎鄉地區潛在大規模崩塌調查、監測及規劃計畫

委託機關：農業部農村發展及水土保署南投分署
受託單位：山水技術服務有限公司
執行期間：111年1月-111年12月

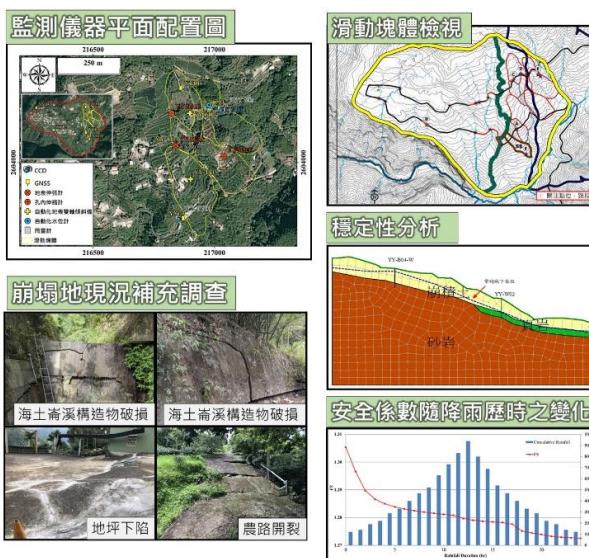
幼葉林計畫區

幼葉林計畫區土地利用方式可區分為兩個部分，計畫區西側坡面多已開發為人造結構物，較少植被於坡面出露，而計畫區東側之情況則相反，僅部分區域開發為民宅，大部分的坡面為植被出露，出露之主要植被為茶葉、檳榔及竹林等淺根系經濟作物，對土壤之抗侵蝕能力提供較少幫助，地表逕流容易形成蝕溝，依目前之地形與地質條件，僅在坑溝周邊地勢較陡之局部區域仍有發生岩屑崩滑之可能性，發生大範圍滑動之機率相對低。

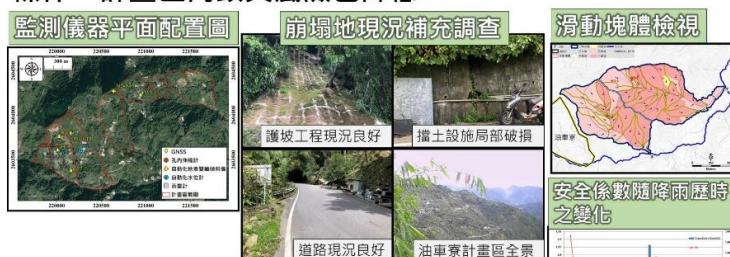
油車寮計畫區

油車寮計畫區之土地利用方式主要以茶葉的栽種為主，油車寮計畫區之地型陡峻，以四級坡及六級坡為主；計畫區內坡面排水設施稀缺，降雨形成之地表逕流無法有效匯集並排出坡面，導致坡面容易形成蝕溝，產生淺層破壞，油車寮計畫區之致災原因主要為地形陡峻、邊坡排水系統缺少及強降雨為主，依目前之地形與地質條件，計畫區內致災風險已降低。

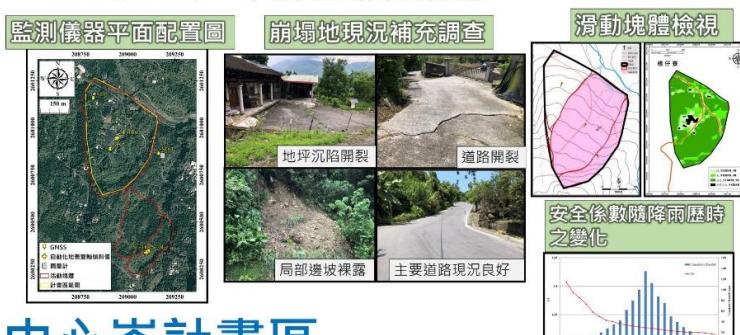
樣仔寮計畫區

樣仔寮計畫區之土地利用方式主要為經濟作物的栽種，僅計畫範圍內之西側有興建民宅，常見作物為荔枝、香蕉及檳榔為主，計畫區下邊坡為牛稠溪之攻擊坡，目前牛稠溪已施作護岸工程。主要致災原因為地質脆弱、水系侵蝕及強降雨。S1的B03與S3的B07傾斜管周邊區域有滑動潛勢，其餘區域尚屬穩定。

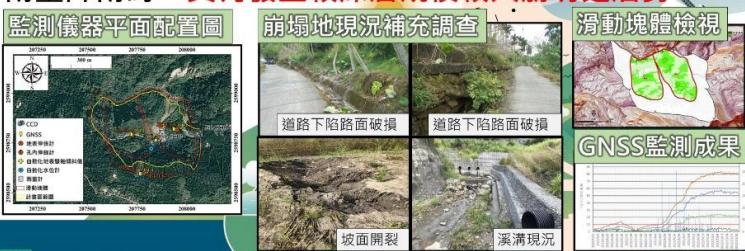
中心崙計畫區

中心崙計畫區目前仍有相當大之滑動潛勢，M1塊體滑動風險高於M2塊體，但這二區因層面平緩故滑動速率慢，影響範圍相對較小，但L塊體因涵蓋後方較大集水面積坡面，且又有明顯陷落裂縫，若發生高累積雨量降雨時，具有發生較深層規模較大崩坍之潛勢。
