111年度花蓮縣秀林鄉銅門地區及壽豐鄉鹽寮及北坑地區潛在大規模崩塌調查監測計畫

委託機關：農村發展及水土保持署花蓮分署
受託單位：青山工程顧問股份有限公司
執行期間：111年2月-111年12月

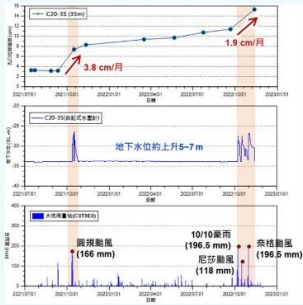
鹽寮C區

降雨期間，地下水上升時，邊坡活動有加速情形

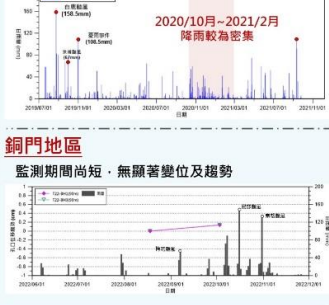
銅門地區

監測期間尚短，無顯著變位及趨勢

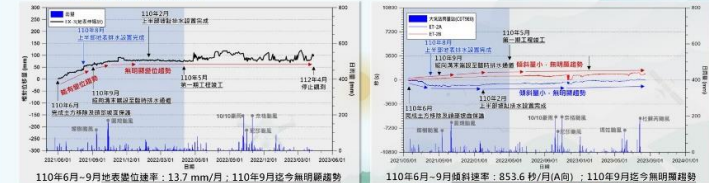
—地表變位觀測成果

安全成效分析
