## 高變動溪床沖淤變化對保全對象之衝擊及因應評估 以來社溪內社溪匯流口為例

委託機關：水土保持局台南分局  
受託單位：立邦工程技術顧問有限公司  
協辦單位：國立屏東科技大學水土保持系  
執行期間：108年1月 - 109年1月

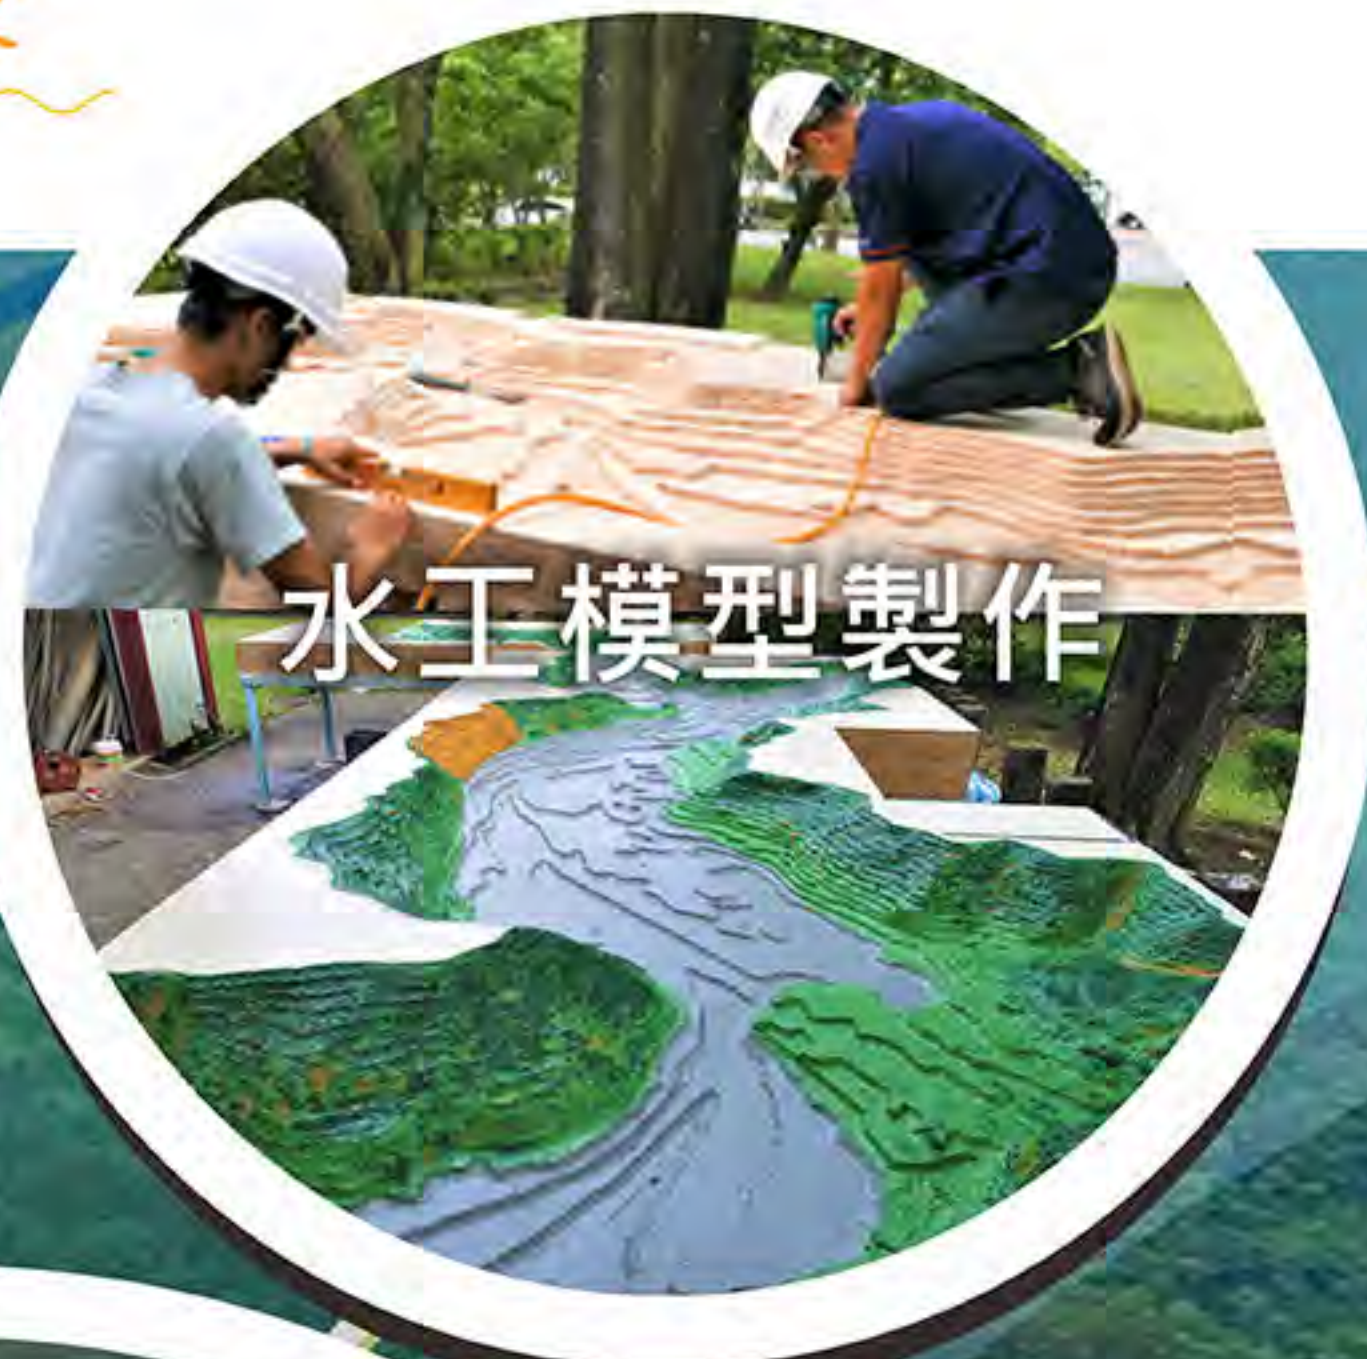
水工模型製作

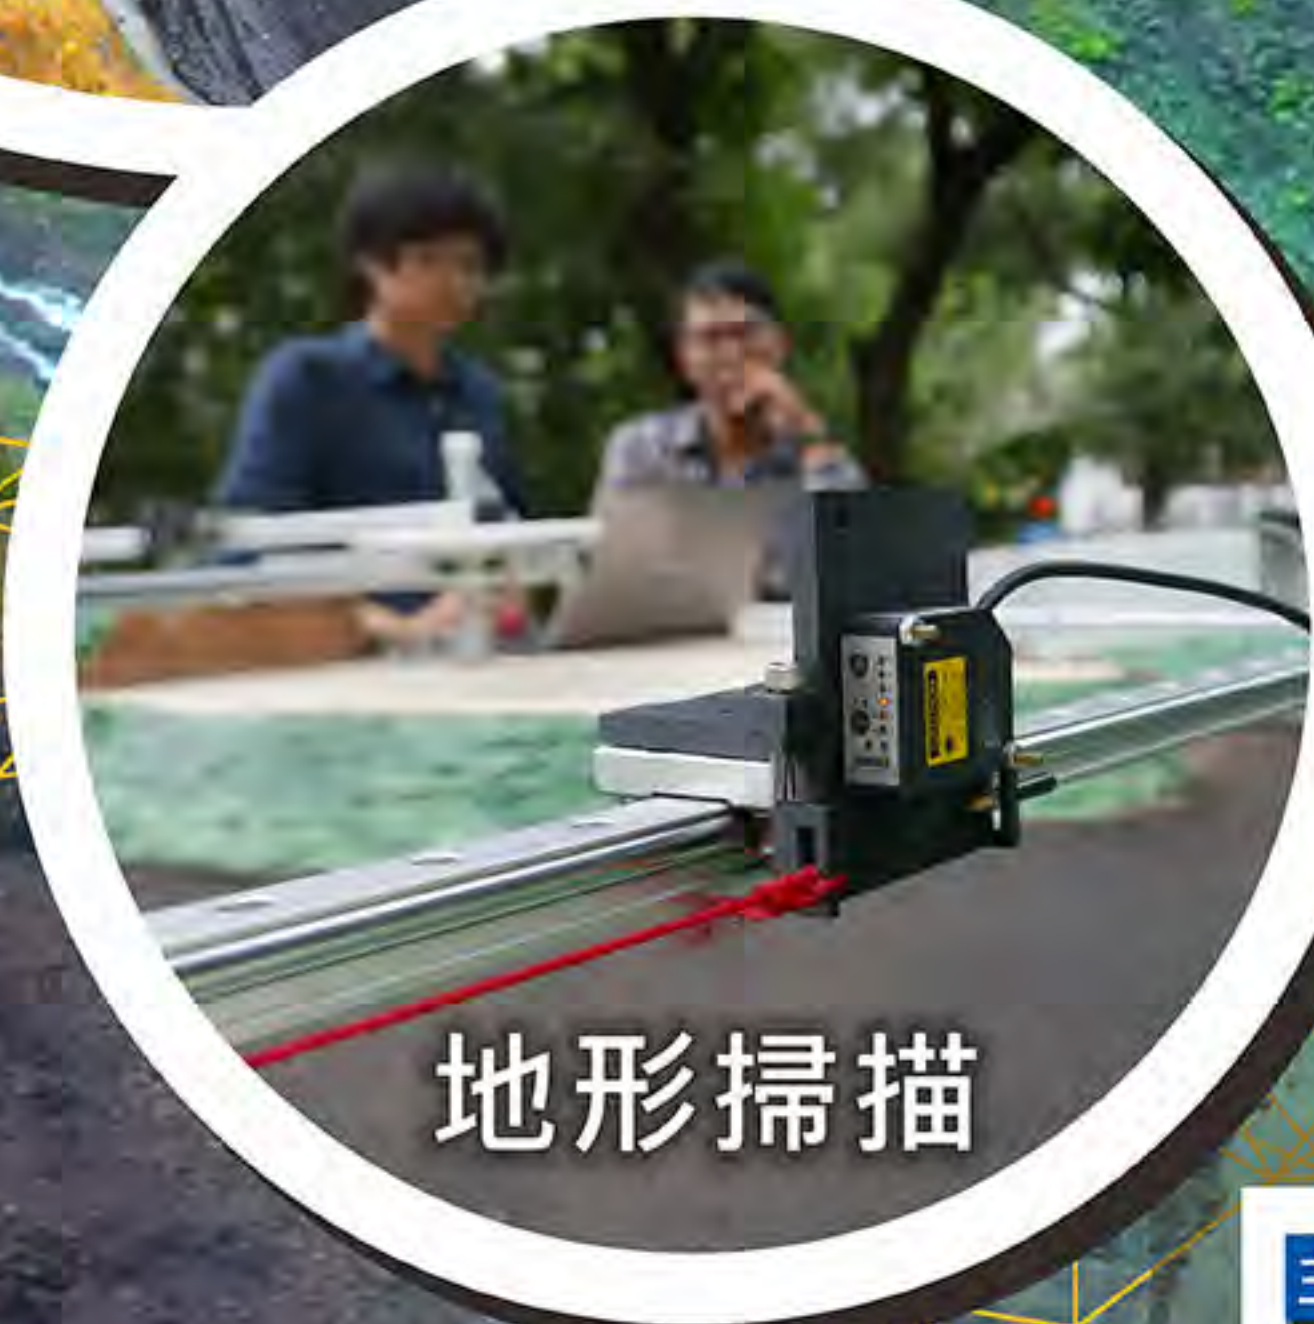
地形掃描
