# 110年水土保持成果發表會

## 利用雷達影像偵測強降雨引致大型崩塌與堰塞湖

國立台灣大學地質科學研究所

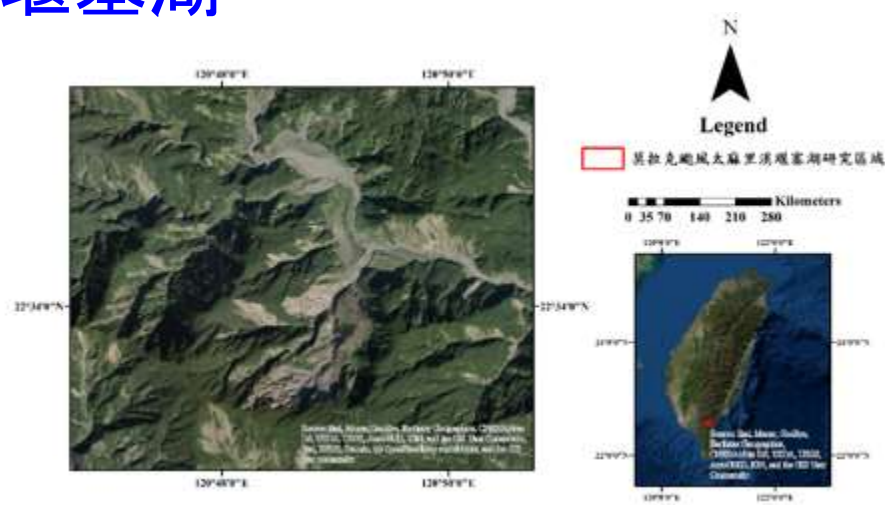
莫拉克颱風太麻里溪堰塞湖研究區

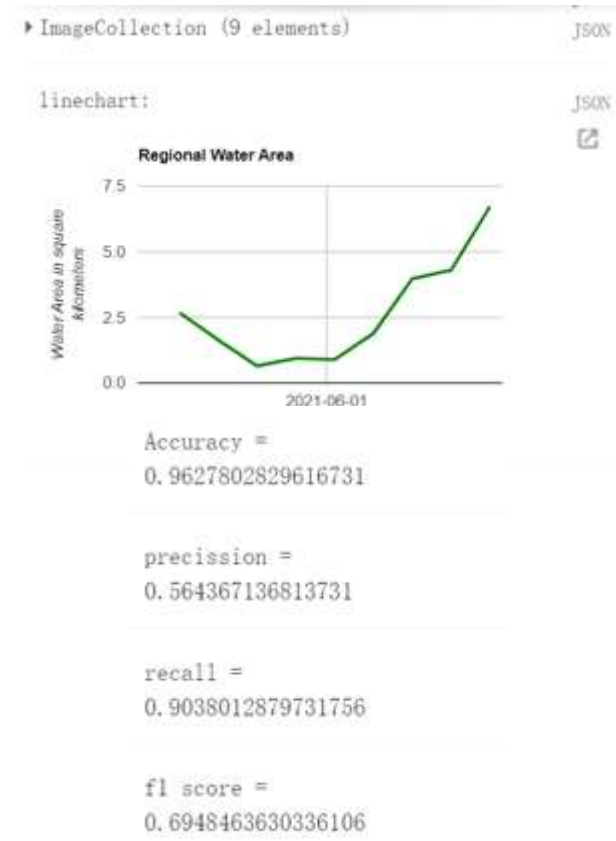
# 案例分析：2021年曾文水庫梅雨前後的水體範圍變化

**優勢：**通過GEE使用大津法減少人工閾值的選擇，並且可以進行實時的水體範圍變化動態監測

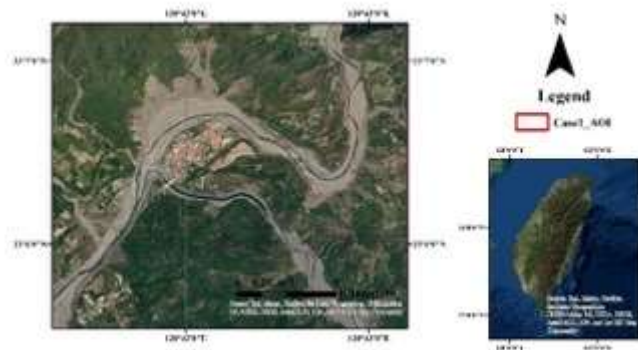
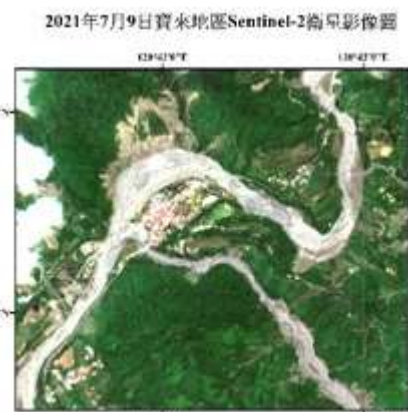
寶來一橋上游右岸國有林班地邊坡崩塌研究範圍

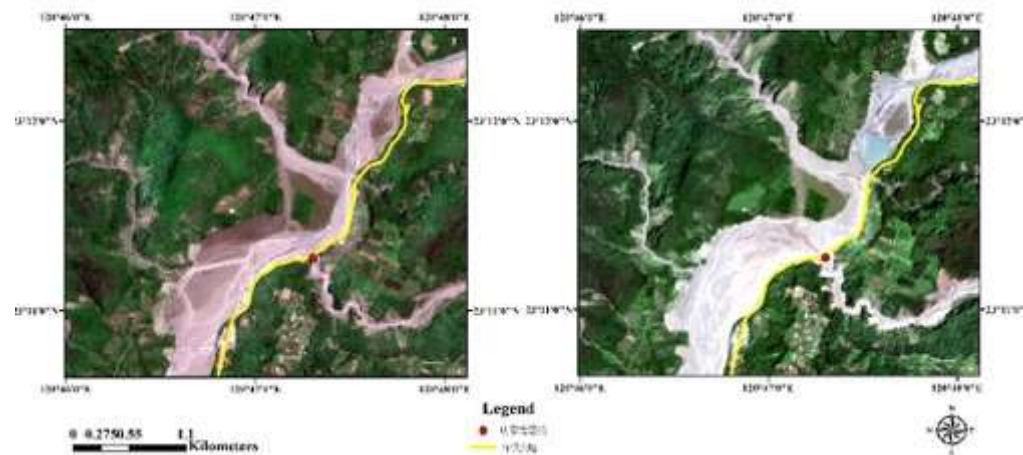
盧碧颱風之玉穗溪下游南橫公路明霸克露橋研究範圍
