# 110年水土保持成果發表會

## 花蓮分局轄區110年度生態檢核執行及民眾參與推動計畫

花蓮分局

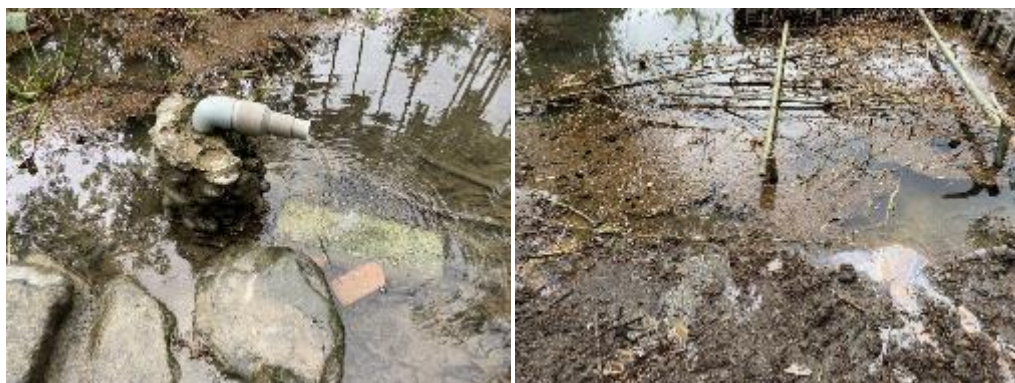
光復鄉大華社區環山湧泉埤週邊環境改善工程  
於110年11月14日有油汙及懸浮(異常狀況)

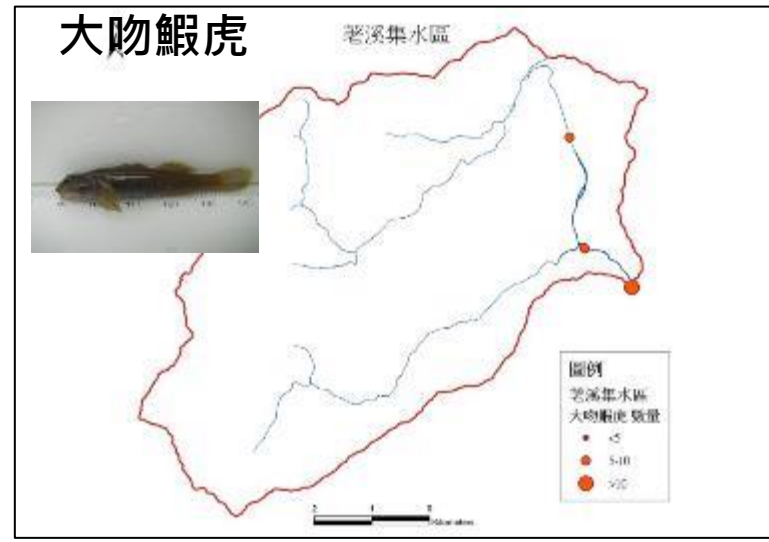
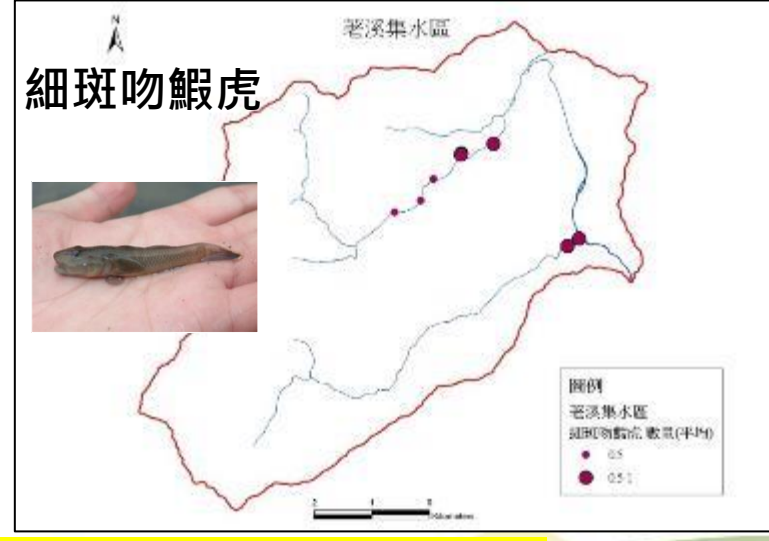
老溪流域重要魚種熱點(生育棲息地)分析

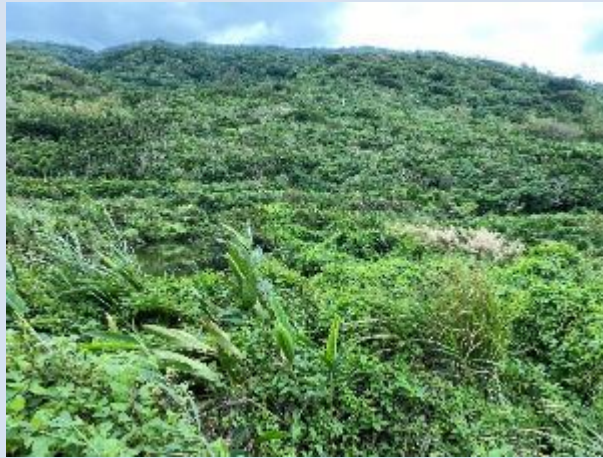
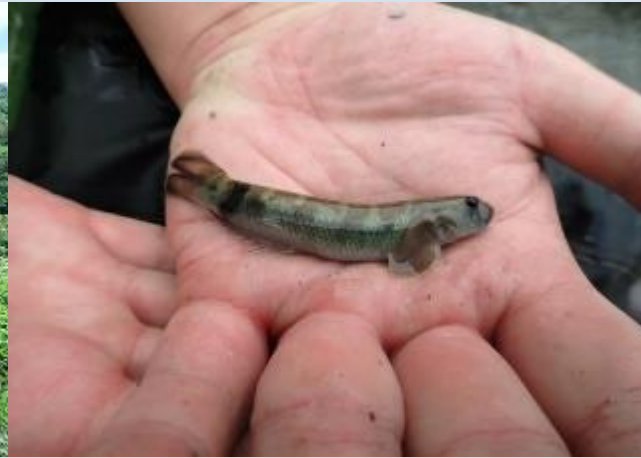
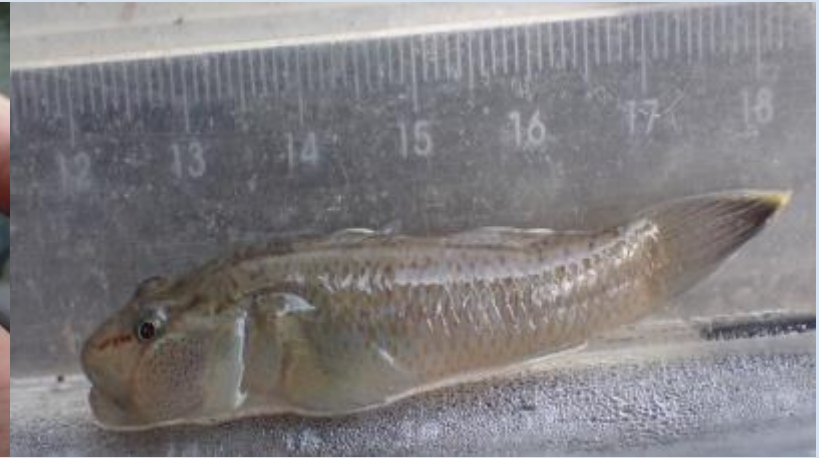
### 磯崎村3鄰野溪護岸工程

- 護岸增加粗糙度，利於生物攀爬
- 整體工程串聯周邊水域環境，可降低生態衝擊
- 工區周遭有外來種入侵，待移除工作進入

### 大興村錦豐橋上游改善工程

- 改善既有河道內構造物，增加迴溯型水域生物使用空間
- 工區面積較大，恐後續維護管理如：外來種入侵、淤沙等問題，有待投入

### 阿夜溪五號壩上下游改善工程

- 細斑吻鰕虎及相關迴游性水域生物可使用，初期有成效，待持續追蹤
- 食蟹獾等陸域生物活動
- 順流左岸，因工程改變植被結構，有外來種入侵，待投入移除工作

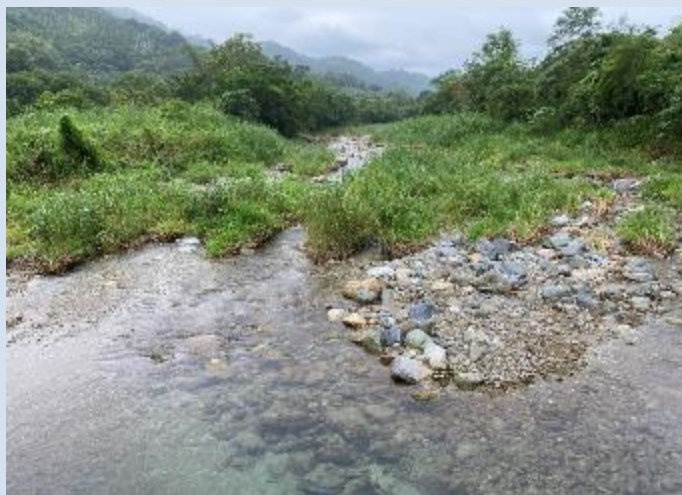
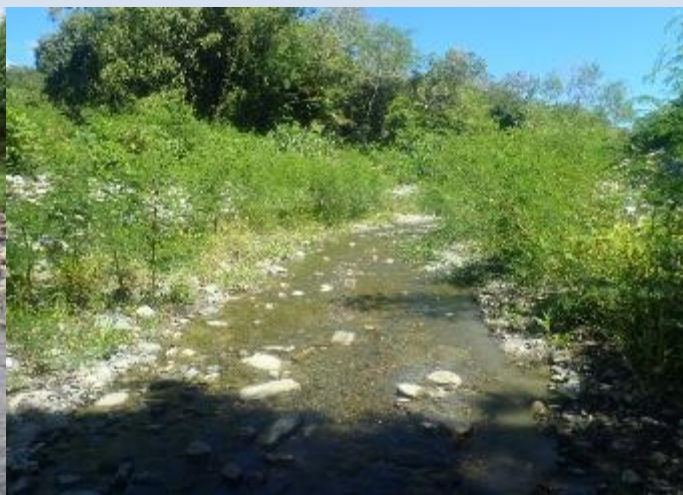
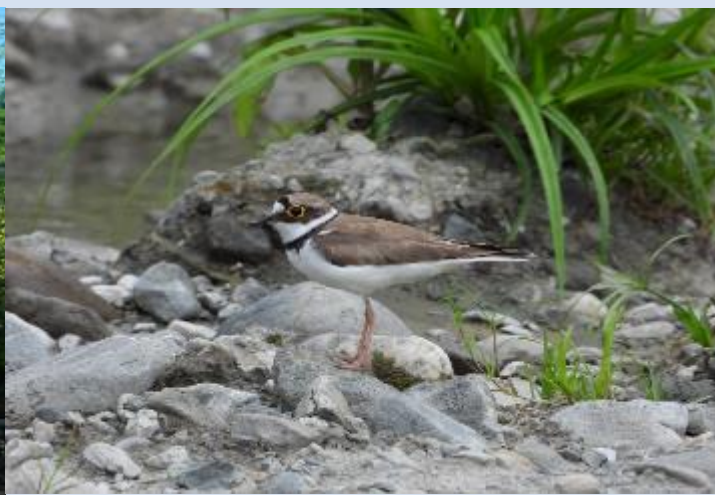
## 荖溪中游整治工程

- 源頭管制(追查)魚塢、水源使用等民間取水
- 外來種入侵，因河川斷流導致陸化，銀合歡及巴拉草拓植面積增加
- 豐水期調查魚類種數不變，但陸域生物量有下降趨勢(野貓和犬隻?)

## 水璉村12分坑野溪改善工程

- 既有水域棲地型態及凸岸植被結構改變
- 外來入侵種，工程打造銀合歡、輪狀莎草及小花蔓澤蘭等適合棲地
- 有搖蚊及水綿增加情況，待投入棲地改善作業

## 水璉北坑一號橋上游改善工程

- 保留及復育天然濱溪帶、維持溪流棲地特性
- 避免構造物對水陸域生物移動阻隔
- 據調查有小環頸鴉及食蟹獾使用河灘地
- 同樣，監測外來種植被的生長狀況，適當移除

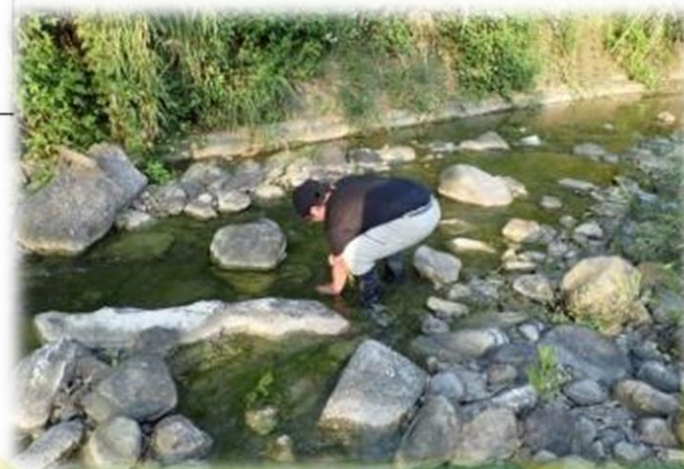
## 水質測定(22處)

- 在地面水體分類上，水質測定項目以溶氧量在6.5mg/L以上、導電度在750 $\mu$ S/cm(25°C)以下、懸浮固體低於25mg/L、氨氮低於0.1mg/L、總磷低於0.02mg/L，屬於甲類水體
- 在自然環境條下，均符合上述甲、乙類水體狀況，且**施工中有保持低度擾動，水質屬正常。**

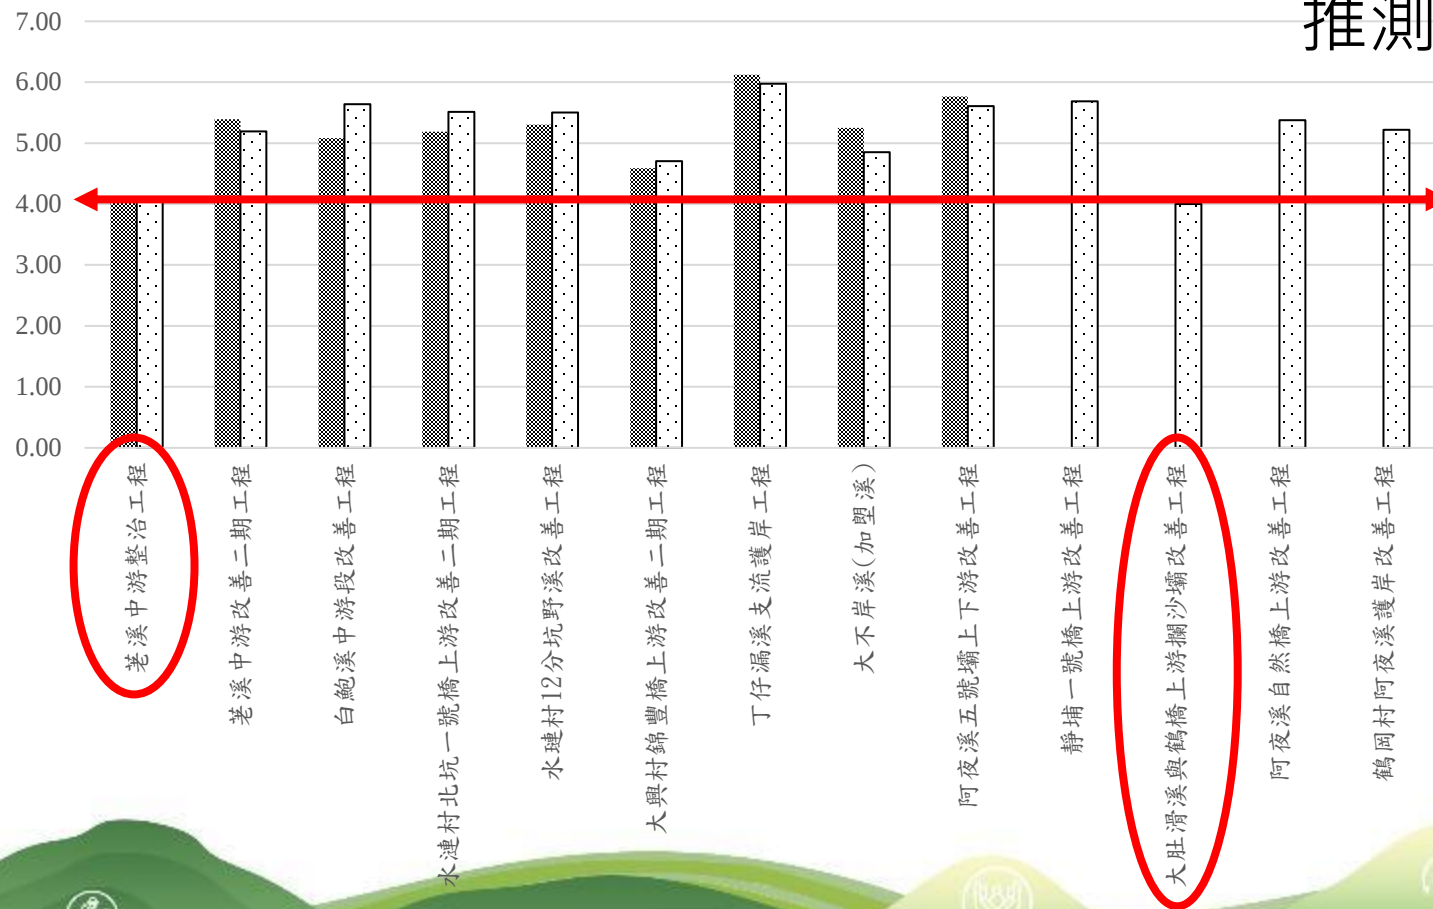
# 水棲昆蟲科級生物指標FBI ( Family-level Biotic Index )

多數屬於較差的情況，  
推測與發現較多的搖蚊科有關
