## 111年度臺北分局

# 水土保持構造物巡查及水砂觀測設置維護

委託機關：農村發展及水土保持署臺北分署  
受託單位：創聚環境管理顧問股份有限公司  
執行期間：111年01月-111年12月

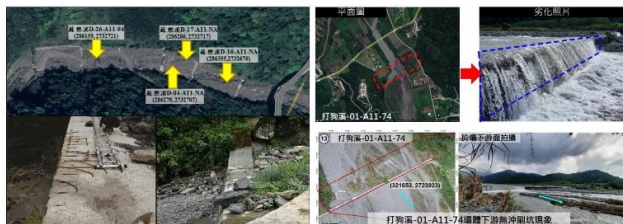
- 定期巡查完成142座，其中功能評估B級(些微損壞，仍可維持原功能)約佔12%，而D級(全部損毀或功能喪失)者2座僅佔1%，建議後續針對B級屬層損持續劣化共4處辦理修復，而D級設施持續觀察暫緩修復。
- 0925豪雨後事件巡查完成22座，其中功能評估B級僅1座佔5%，而C級僅1座佔5%，建議後續針對B級中屬層損持續劣化1處辦理修復，C級設施持續觀察暫緩修復。

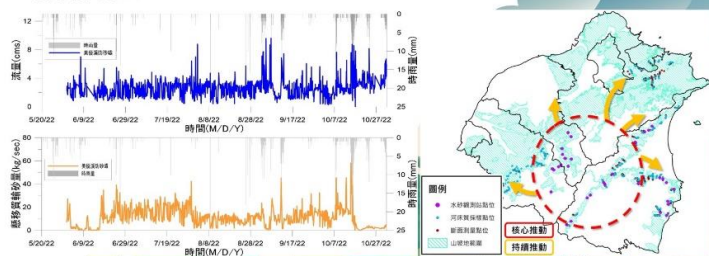
- 計畫期間最大降雨事件為0925豪雨事件，該事件中流量觀測最大值為打狗溪四號壩測站，觀測流量為47.1cms。
- 觀測期間約5個月(6/1至10/31)，總計25站中約有10站為常流水，其環境基礎流量約0.1~40cms，其中南澳北溪相對較大約為40cms。
- 評估臺北分局轄區水砂觀測設備之佈建優先順序可分為核心堆動區與持續推動區。
