111年度高屏溪流域水砂觀測維護暨設置與資料加值運用計畫

既有水砂觀測設備維護與新建

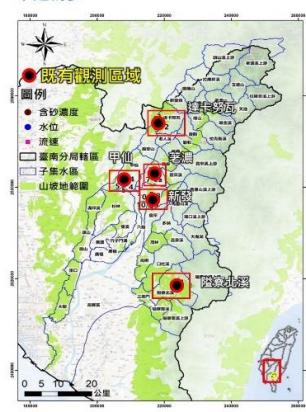
既有觀測區域空間分布圖

- 111年針對21處設備(水位10處、流速9處、含砂2處)每月均有派員辦理儀器維運管理，進行障礙排除及環境維護。
- 除環境整理外，觀測設備遭遇問題以電力不足為多。

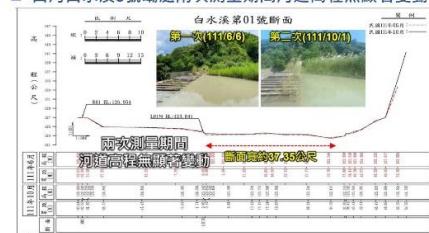
白水溪第01號斷面大斷面測量照片及測量成果圖

- 對茂林霧瓦娜溪、白河白水溪3號壩處等新建置含砂濃度觀測設備區位，於111年6月、10月完成2次共4道斷面測量(每次2道)。
- 白河白水溪3號壩處兩次測量期間河道高程無顯著變動；茂林霧瓦娜溪河道高程因清疏工程相差約0.5公尺。

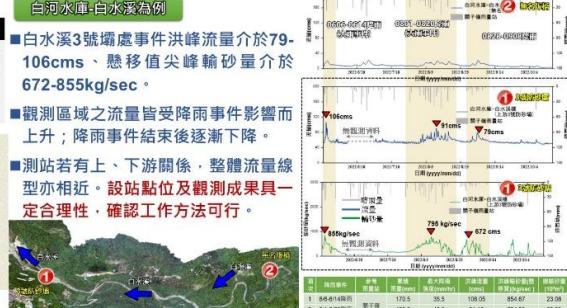
白河水庫白水溪為例

- 白水溪3號壩處事件洪峰流量介於79-106cms、懸移質尖峰輸砂量介於672-855kg/sec。

- 觀測區域之流量皆受降雨事件影響而上升；降雨事件結束後逐漸下降。

- 設站若有上、下游關係，整體流量線型亦相近。設站點位及觀測成果具一定合理性，確認工作方法可行。

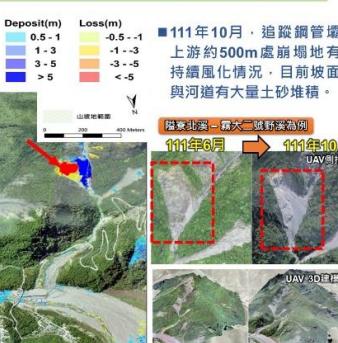
<1>無人載具空拍記錄計畫區環境現況

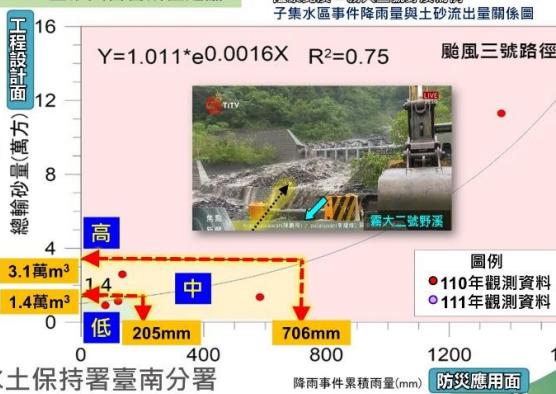
隘寮北溪-霧大二號野溪為例

子集水區事件降雨量與土砂流出量關係圖

- 低度風險狀況：累積雨量約205mm，土砂流出低於 1.4 m^3 ，多為自然且無害狀況。

- 中度風險狀況：累積雨量介於205至706mm，需注意重要跨河構造物通洪輸砂能力是否符合設計標準。
