通報案件資料	
主管機關	行政院農業委員會
案件編號	10900000467
通報日期	109/04/10
通報主題	水保局埤塘改善工程因施工關係導致坍方，造成上方果園山體滑落（目視約 1.5~2 分地），損失約 30 棵水梨樹，水梨棚架及澆灌系統損
通報地點	[苗栗縣]苗栗縣頭份鎮觀音段 170 幾號
具體內容	因施工關係導致坍方，造成上方果園山體滑落（目視約 1.5~2 分地），損失約 30 棵水梨樹，水梨棚架及澆灌系統損壞沒人處理。

壹、會勘事由：「林先生全民督工通報上埤滯洪農塘改善工程缺失」

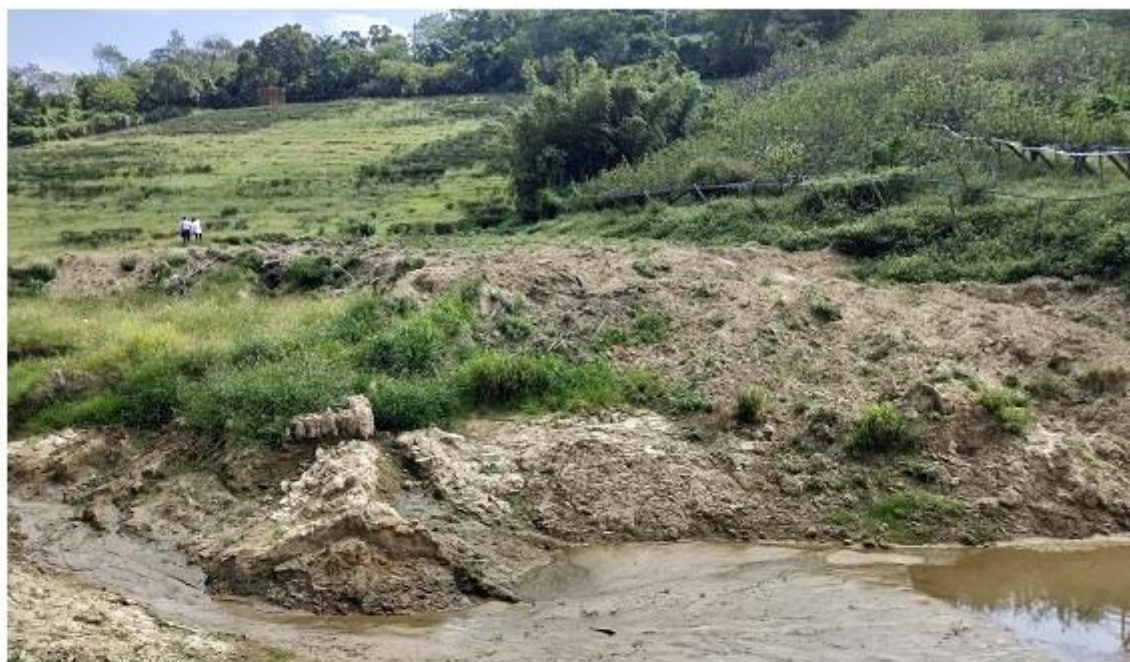
施工前 0K+060 農塘堤岸現況(拍攝日期 108/11/05)

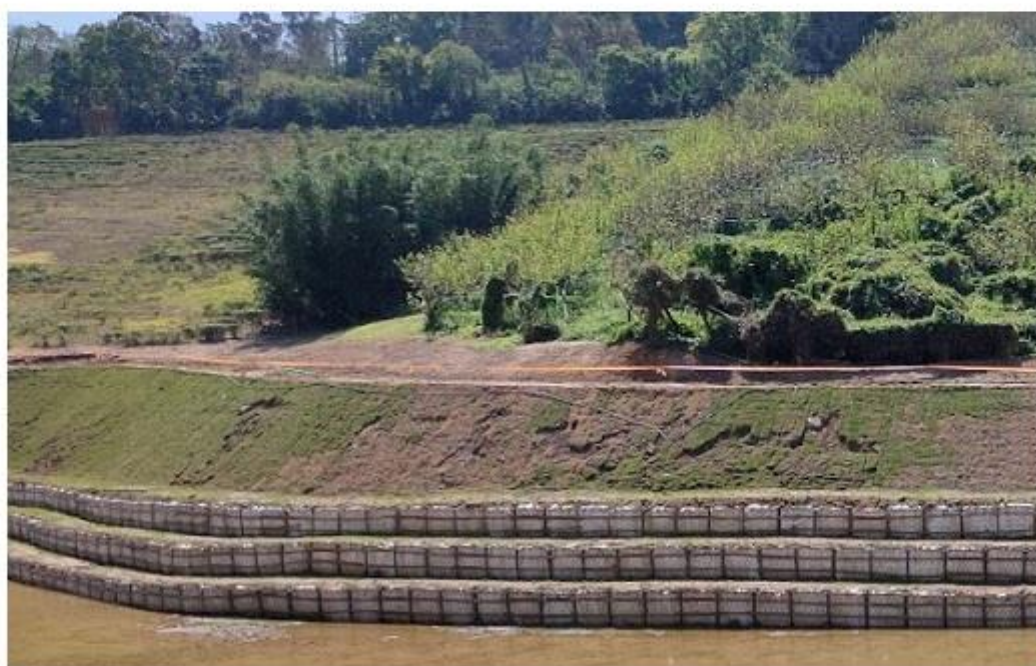
施工後 0K+060 左側邊坡，依原地形坡面設置未開挖坡腳(拍攝日期 109/03/16)

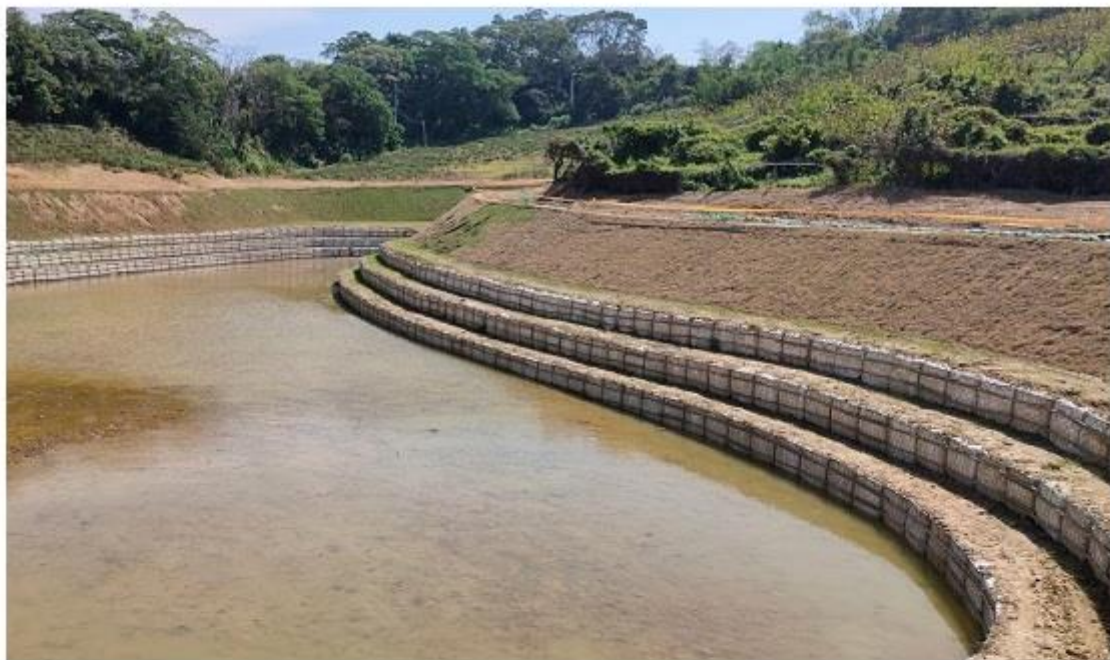
除綠籬(桂花)尚未種植外，其餘工項皆已完成(拍攝日期 109/03/16)

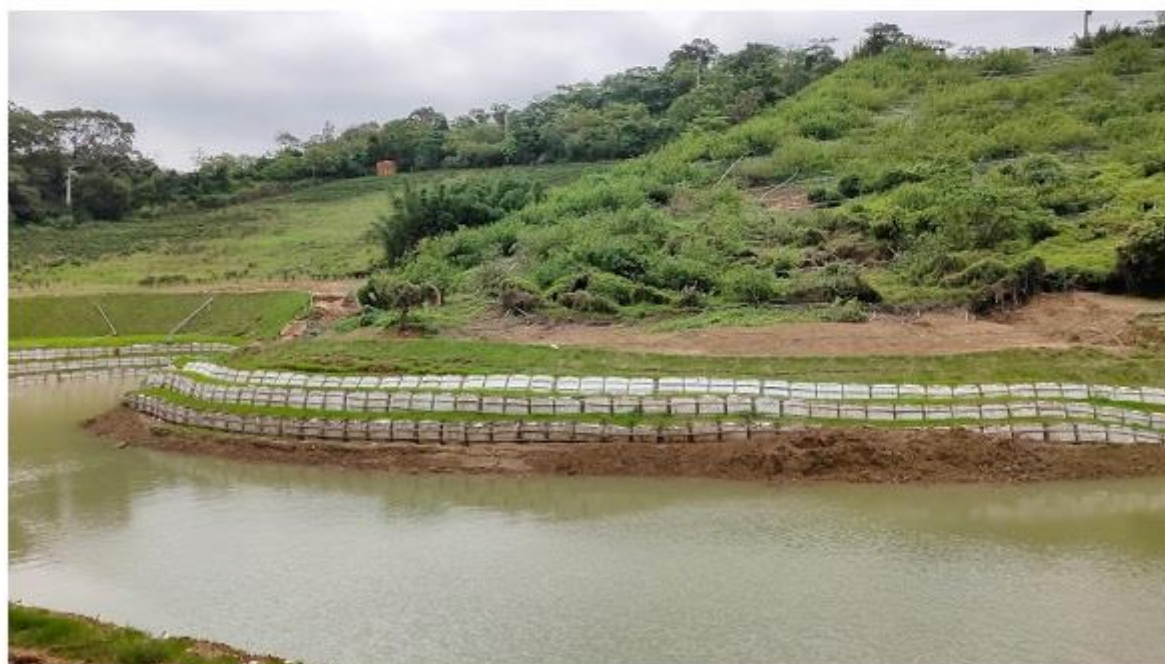
0K+060 堤岸上邊坡崩塌，造成護岸向池內推擠變形(拍攝日期 109/4/3)

- 1.經現場勘查及說明，通報人林宏鈞先生(為頭份市觀音段 177 地號地主之妹婿)及觀音段 177 地號地主等人，了解本工程除綠籬(桂花)尚未種植外，餘農塘堤岸等工項皆已於 109/3/31 完成，農塘上邊坡梨園崩塌發生於 109/4/2，並非因本工程施工造成。
2. 本次因崩塌造成部分工程構造損壞，因工程尚未提報竣工驗收，請承包廠商及監造單位，就災損復舊提出改善對策。
3. 請承包廠商協助受損梨園設施拆除及善後，並請承包廠商協助做好臨時覆蓋及排水設施以保護梨園安全。
4. 待工程會全民督工案解除列管後，再行復工。

處理情形資料			
項次	處理日期	處理機關	處理情形
1	109/04/10	行政院農業委員會	行政院農業委員會敬覆通報人：一、本會於 109 年 4 月 10 日接獲本件通報案，即轉水土保持局全民督工通報窗口轉請該局臺中分局進行查證及處理，俟有進一步消息即立即上網回覆。二、感謝通報人共同關心公共工程的品質。行政院農業委員會承辦窗口：蘇政宇，TEL:02-23126957; e-mail:hetler@mail.coa.gov.tw
2	109/04/10	行政院農業委員會水土保持局	水土保持局敬覆通報人：一，本案於 4 月 10 日接獲通報，已請臺中分局儘速派員查明是否為所屬工程，並將查處情形回報，俾便回覆通報人。二，感謝您的通報，若有其他意見歡迎電洽聯絡人（水土保持局全民督工窗口陳淑梅 049-2347278），以利儘速處理。
3	109/04/24	行政院農業委員會水土保持局	水土保持局敬覆通報人：一、台中分局分局函文通知梨園地主、通報人(為地主妹婿)、設計監造單位及施工廠商，於 109 年 4 月 17 日上午 10 時於現場會勘協調。二、經現場勘查及監造團隊提供施工照片說明佐証，本工程於 109/3/31 除綠籬(桂花)尚未種植外，已完成農塘堤岸工程，上邊坡崩塌係於 109 年 4 月 2 日發生，會勘後幾經協商說明，通報人及地主了解確非本工程施工因素造成，已達成共識。三、本次因崩塌造成部分工程構造損壞，因工程尚未提報竣工驗收，已責成承包廠商及監造單位，就災損復舊提出改善對策。四、承包廠商同意無償協助受損梨園設施拆除及善後，並請承包廠商協助做好臨時覆蓋及排水設施以保護梨園安全。

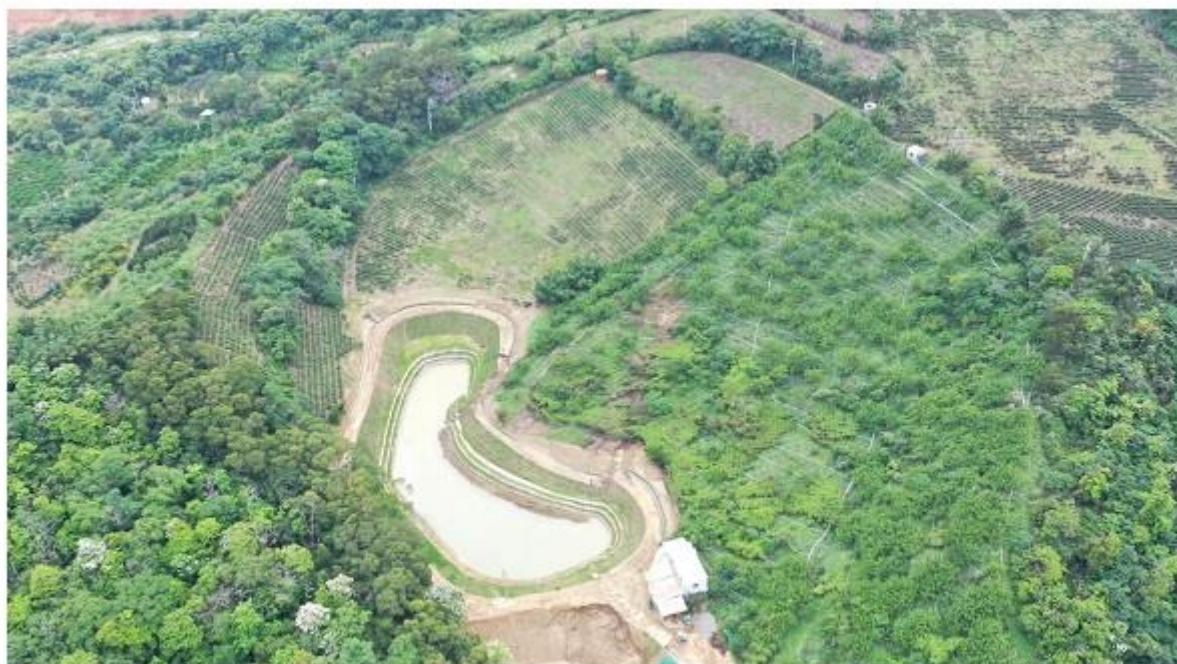
空拍工區相片，崩場面積約 1500 m^2 (拍攝日期 109/04/8)

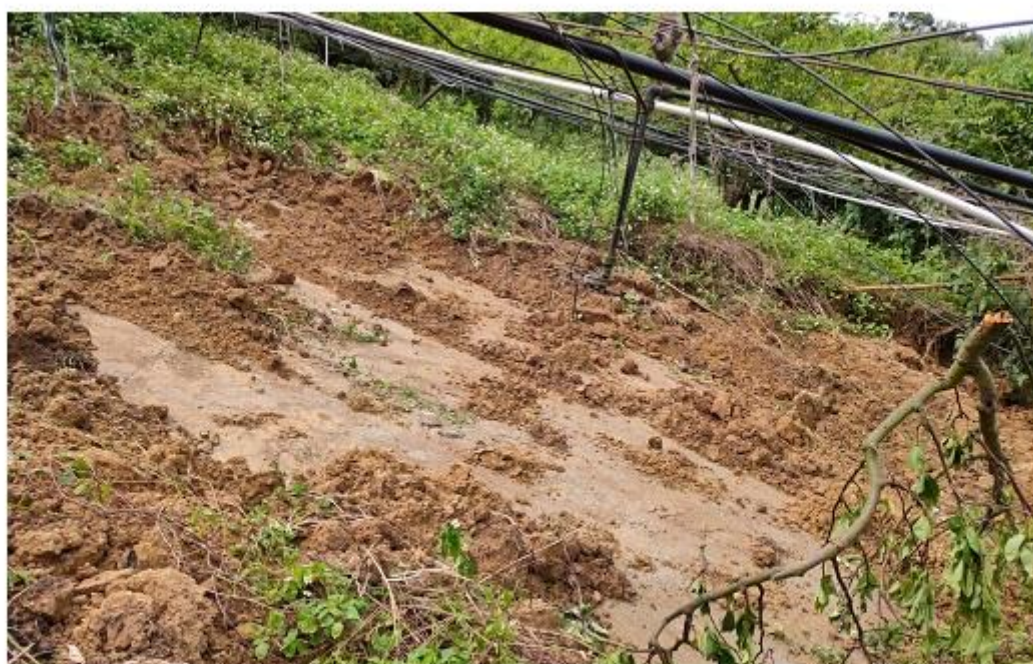
崩場頭部岩盤出露，傾角 19.7° ，崩場土體厚度約 1 m (拍攝日期 109/4/8)
