### 通報案件資料

工程名稱：大內區環湖里竹宅橋下游野溪護岸改善工程

## 會勘記錄

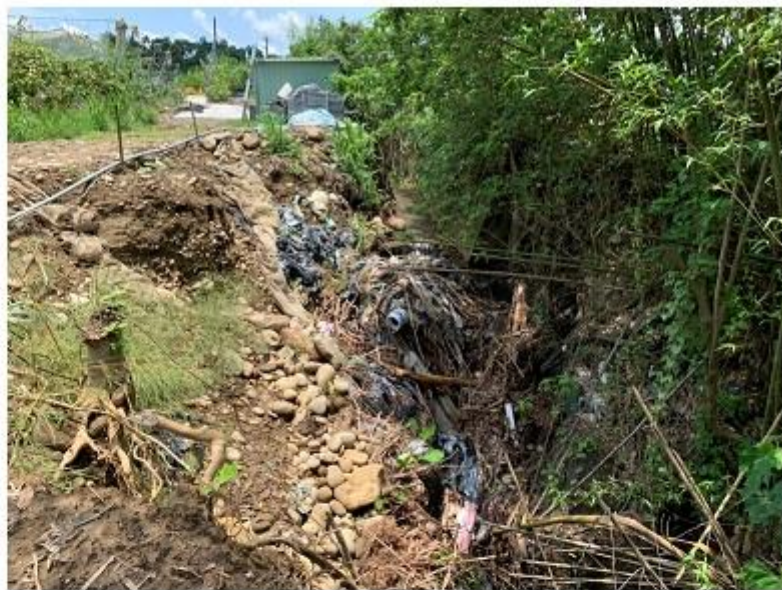
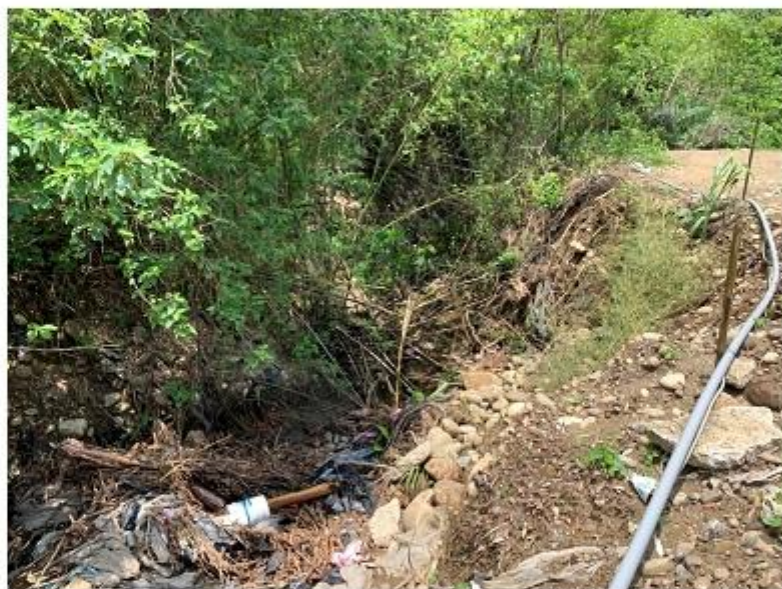
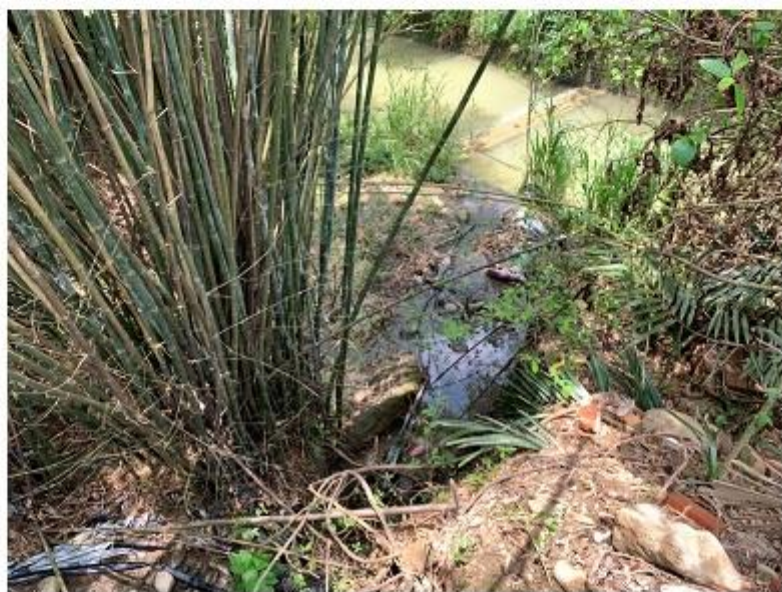
工地現況照片

| 項次 | 處理日期 | 處理機關 | 處理情形 |
|---|---|---|---|
| 3 | 109/05/29 | 行政院農業委員會水土保持局 | 水土保持局敬覆通報人：一、本通報案經 109 年 5 月 28 日現場邀集陳義男里長、陳情人、山林技術顧問有限公司及采貞土木包工業會勘後，其通報內容所指：「施工土流失沒有給它維護好，請派人來看一下」，經勘查瞭解係為旨揭工程之下游支流之既有蝕溝，因受 0521 豪雨後沖蝕加劇，影響陳情人之生命財產安全，並非通報內容所稱施工廠商施工不當所致。二、因該蝕溝沖蝕嚴重，且匯流至旨揭工程施作之主流既有護岸，該既有護岸鄰近本次新設護岸，為避免蝕溝繼續擴大，危及既有及新設護岸安全，為維護整體治理成效，後續將採緊急開口契約進行後續搶修。已獲得陳情人同意。 |

1. 本次民眾陳情人陳情內容係本案工程支流，  
於衛塘主河之蝕溝，因未施作且經05-1豪雨  
後河蝕力加劇，侵蝕二岸之堤。
2. 本次陳情位置，因河床嚴重，而非廠商施工所  
致，由本分局再籌措經費辦理，以達整體  
治理成效。
