通報案件基本資料

會勘紀錄

『台7乙線0+8K旁五寮溪治理工程』

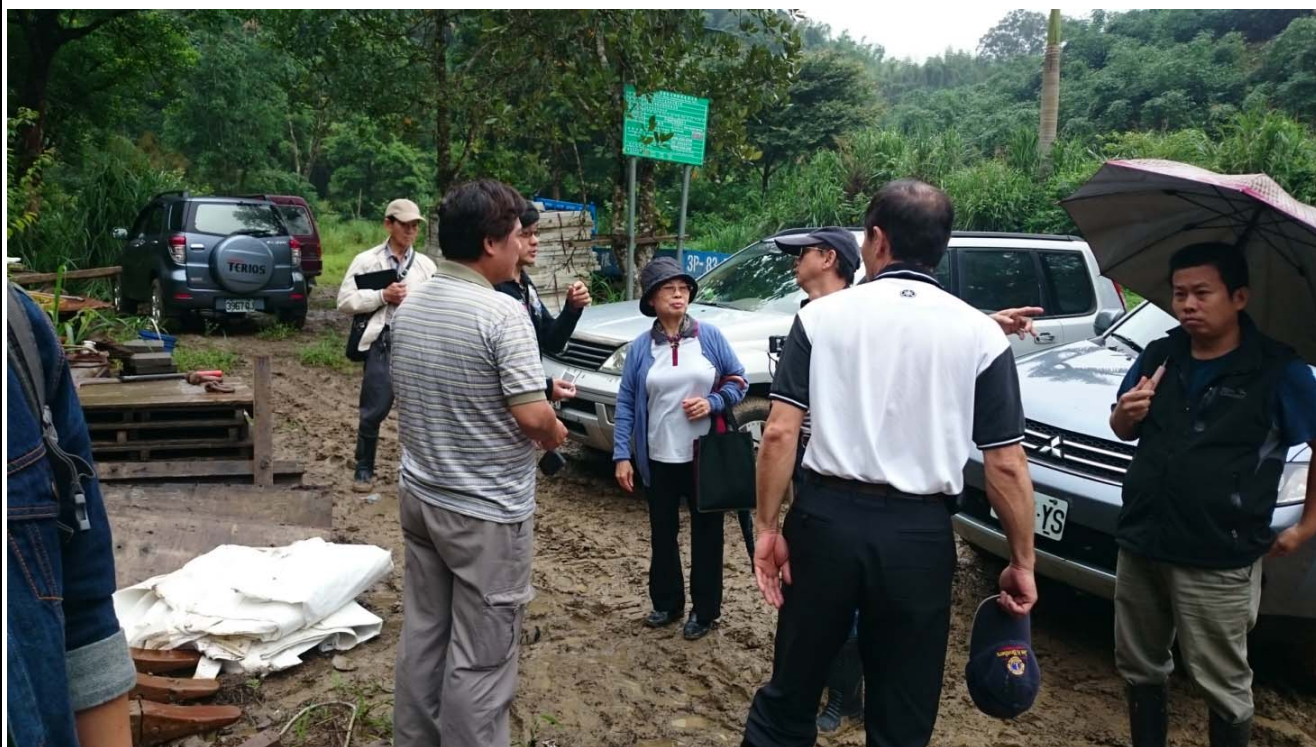
現場會勘情況

1. 本工程因打設施工便道(土地座落大溪區三溪段十三份小段132、132-1、132-2地號)破壞部分原有護岸，需切割需修復完成。另地上有使用部分亦一并復原及清理方能離場。

2. 因打設便道有擾動既有塊石影響既有護岸部分，需另選大塊石植入其基礎外緣，以防洩空破壞。大塊石植入時，務必使用鐵線加固。

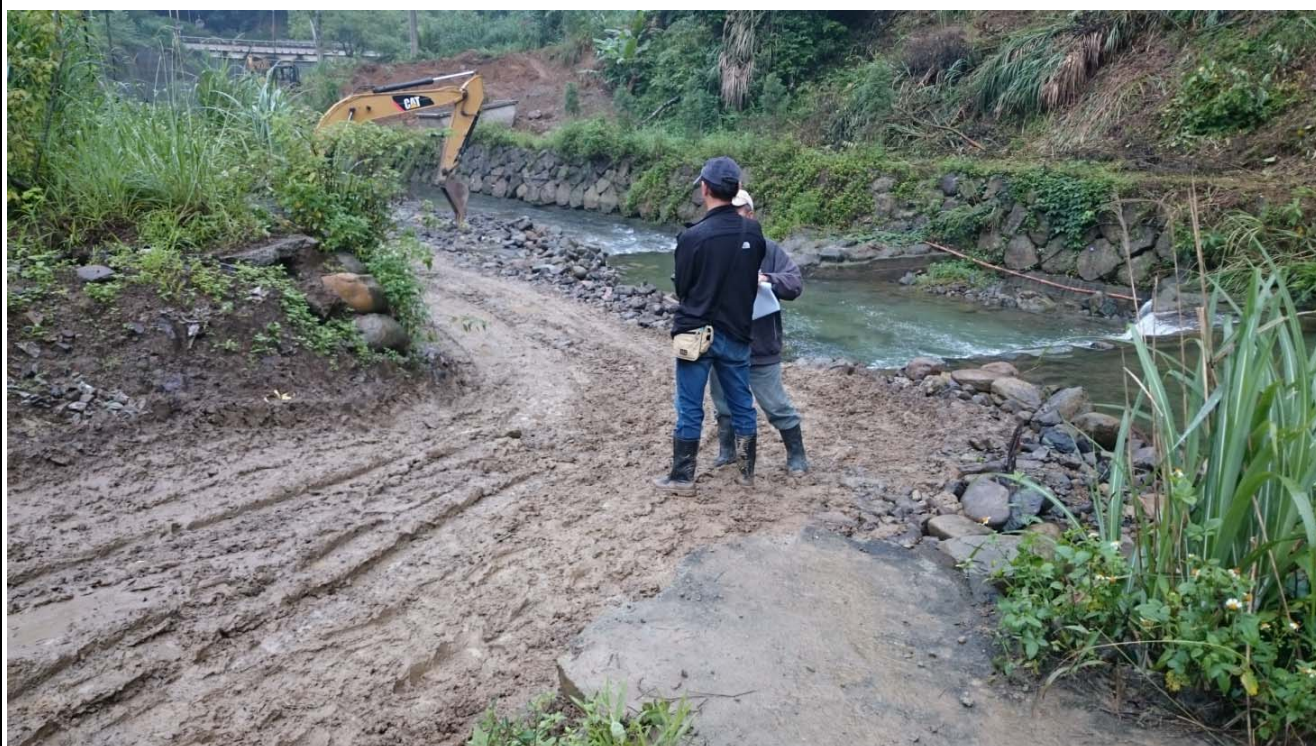
現場會勘情況
