農嘉梅 056 農路改善工程

會勘紀錄

一、開會時間：112年9月14日（星期四）

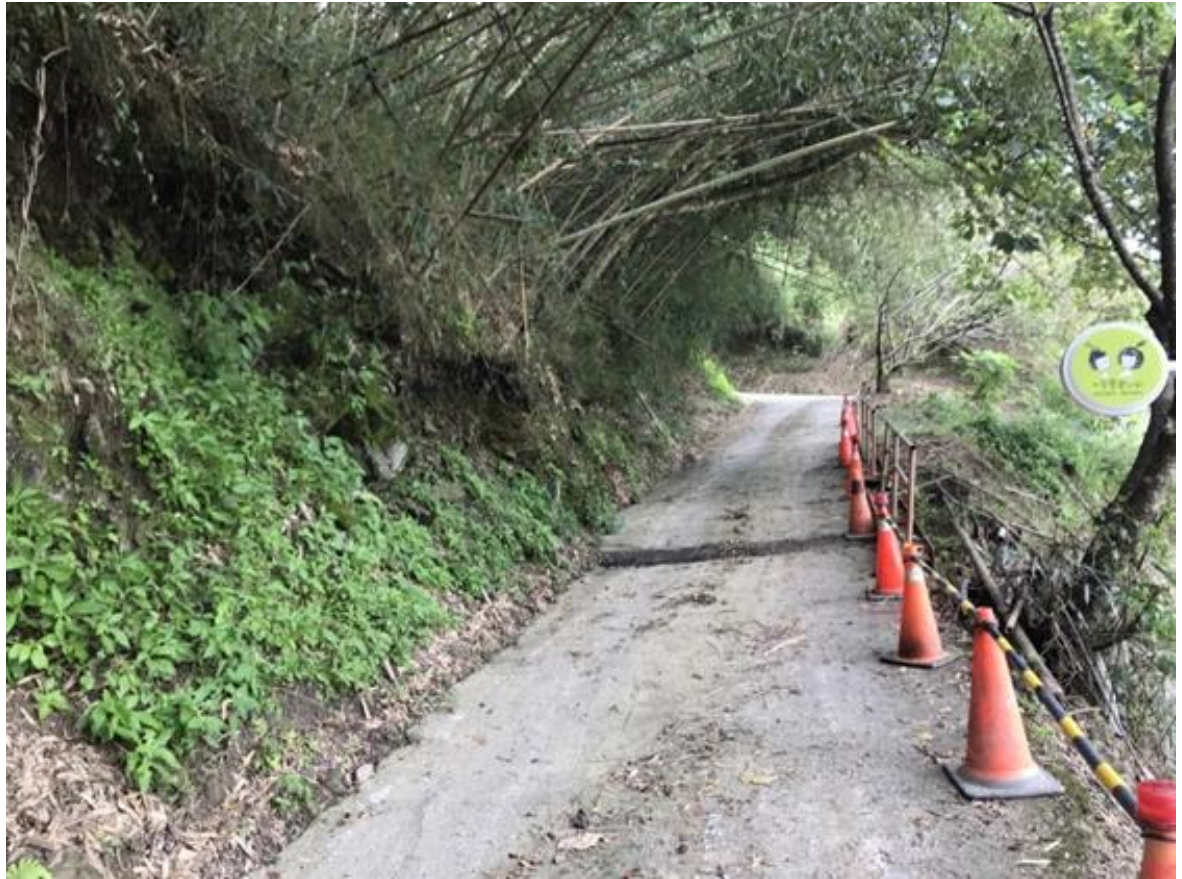
112.9.14

1. 經主辦、監造單位、廠商、陳情人現場會勘，發現並無路基沉陷之疑慮，路面亦沒有凹陷之情況，惟陳情人對擋土牆開挖坡面有疑慮。
2. 經現場會勘討論，廠商應加緊工進施作擋土牆保護基腳並確實回填土方；另支線右側施作路緣石護欄當作警示設施。
3. 以上措施均已向陳情人確實說明並消除心中疑慮，現場人員均已無異議。
