## 109年臺東大規模崩塌潛勢地區 監測維運計畫

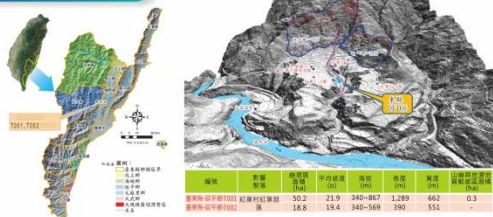
### 研究區範圍

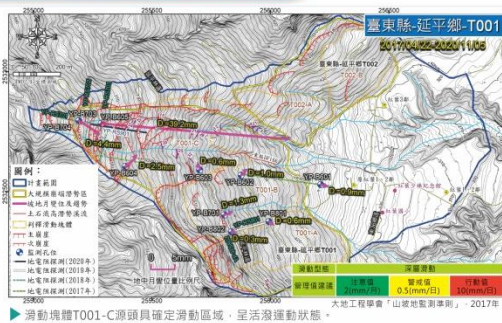
### 地中傾斜變位月變動量

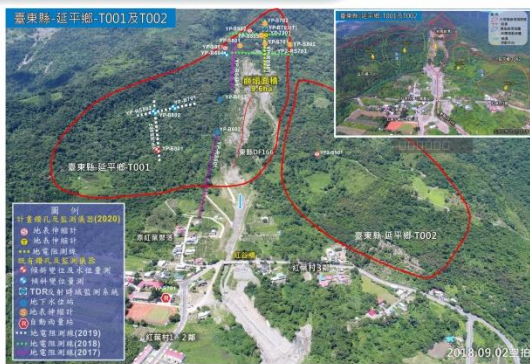
### 滑動塊體及監測系統配置

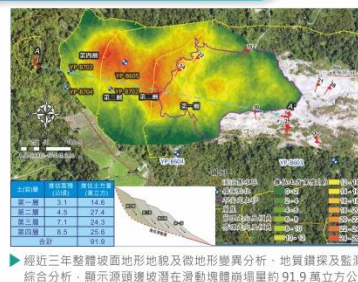
### 源頭潛在崩滑量體

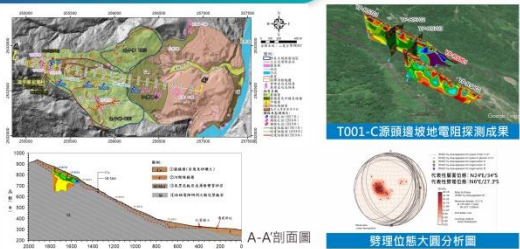
### 基地地質與地電阻測探

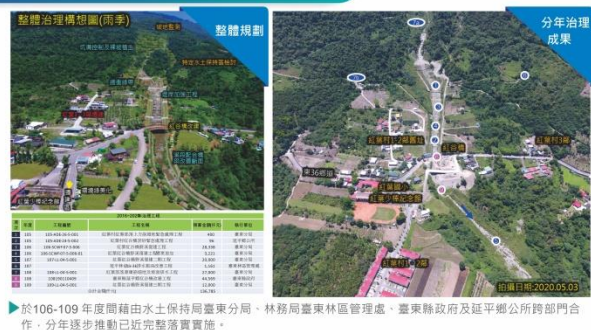
### 整體規劃與分年治理成果

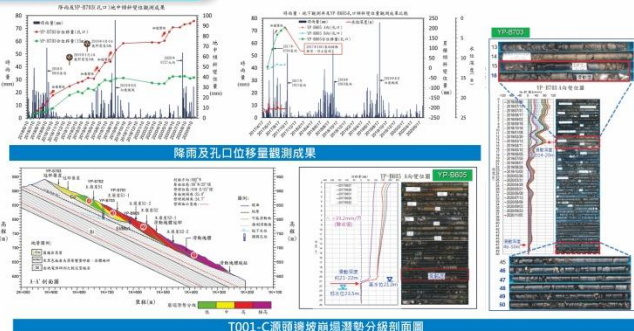
### 致災特性分析
